VODIČ ZA POVRAĆAJ

OK TRUCKS
PRE-OWNED VEHICLES CERTIFIED BY **IVECO**

IVECO
Vaš partner za održivi transport

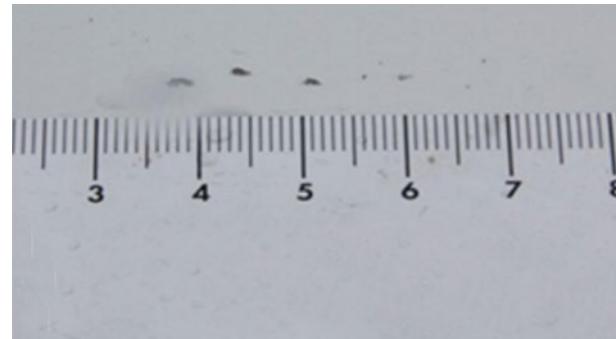
Krhotina \leq 5 mm u prečniku i \leq 20 krhotina

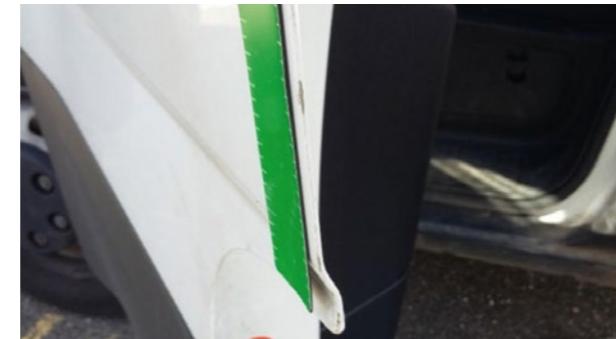
Krhotina na ivici vrata

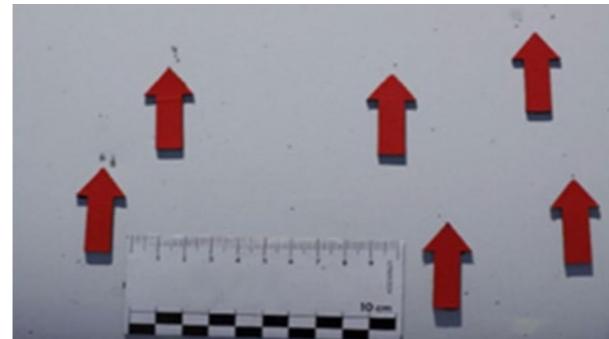
Krhotina $>$ 5 mm ili $>$ 20 krhotina

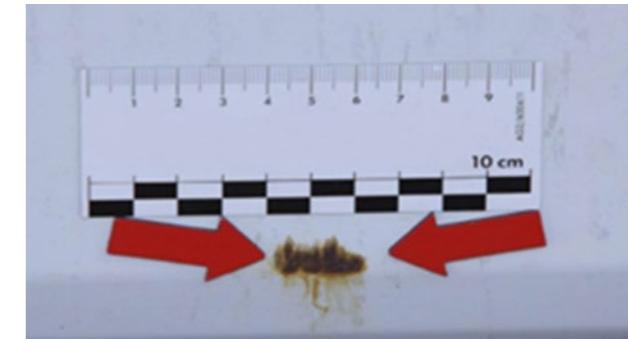
Ogrebotine sa oksidacijom, hemijske naslage ili drugo što se ne može očistiti

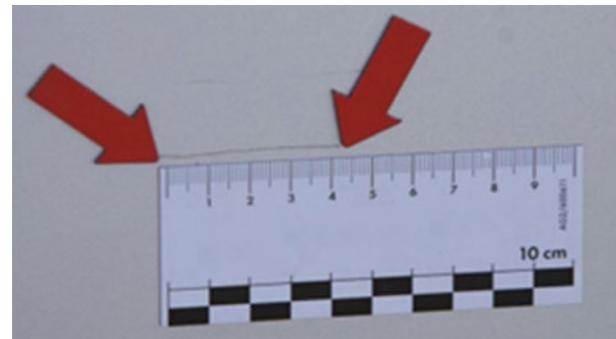
Oštećenje ili ogrebotina \leq 50 mm koja se može ispolirati

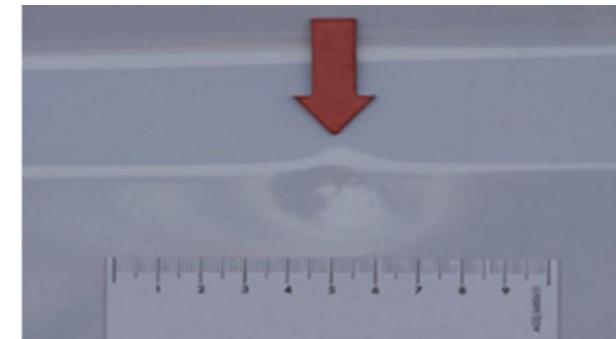
Urezi \leq 20 mm u prečniku sa nepromjenjenom farbom, nema oštećenja od grada i značajnih manjih udubljenja sa ograničenjem od 5 ureza po panelu

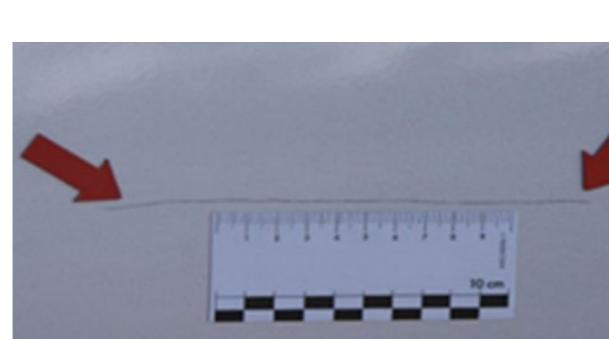
Ogrebotine $>$ 20 mm
NB: Na zadnjim njišćim vratima nije moguće farbanje pola panela

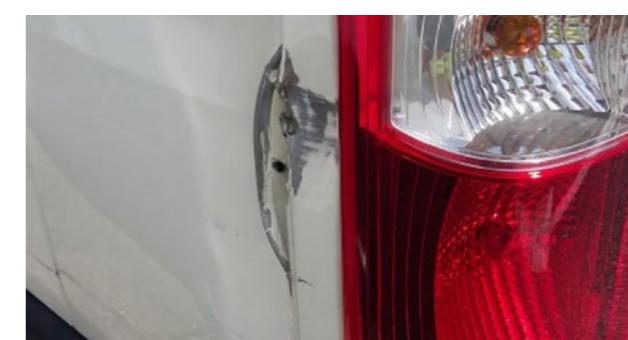
Nepopravljivi delovi, neekonomična popravka ili neusaglašen zamenjen deo

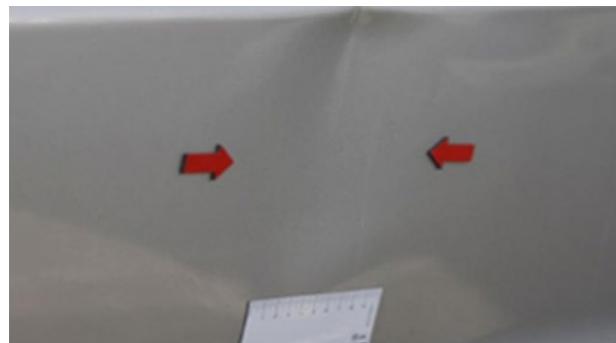
Urezi > 20 mm u prečniku, izmenjena farba, oštećenje od grada ili znatna manja udubljenja
NB: Pametna popravka moguća na izolovanim znatnim manjim udubljenima ako farba nije izmenjena

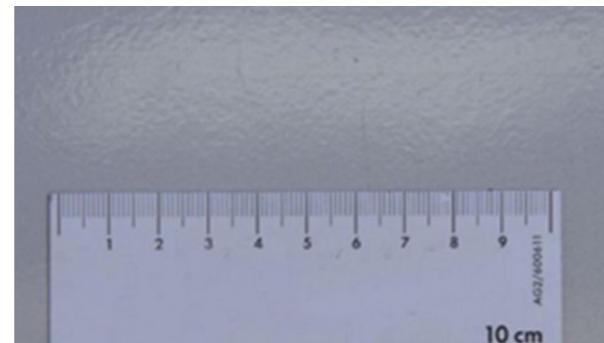
Prefarbanje sa greškom (rupičast izgled). Farba previše gusta, nedovoljno farbe uz sadržaj čestica

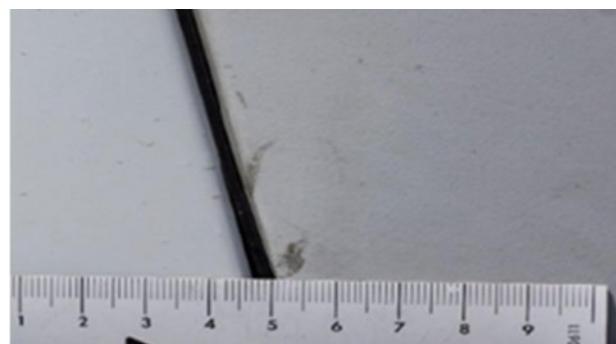
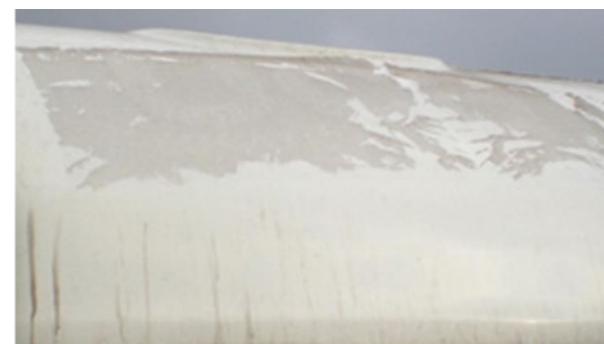
Razlika u nijansi nakon popravke
NB: Prihvatljiva tolerancija kada je u pitanju staro vozilo

Trag lepka. NB: Postojanje oznaka ili grafita, procena u realnom vremenu tokom čišćenja i/ili poliranja

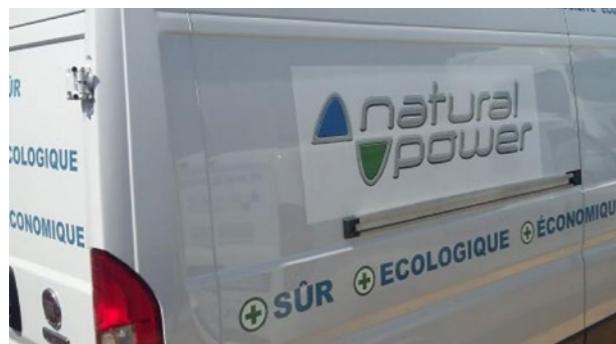
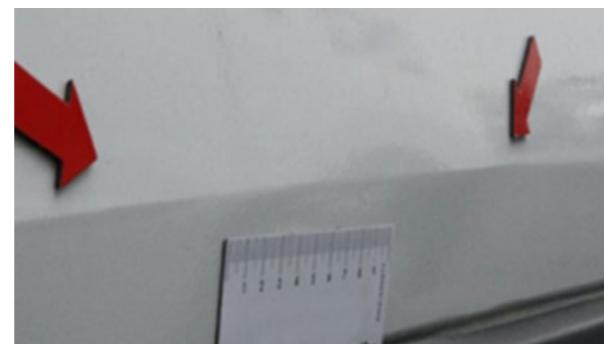
Tragovi koje su ostavile reklame nakon opisa karoserije.

Defekt: Deformisani panel nakon popravke

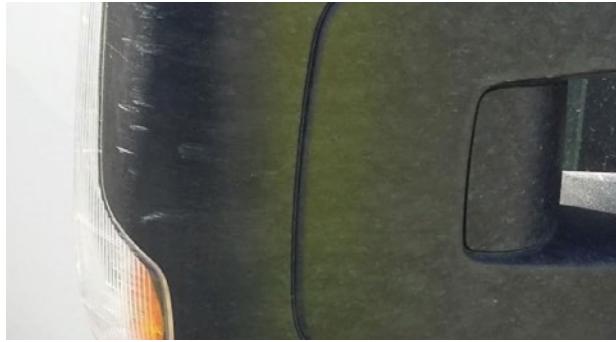
Ogrebotine koje se ne mogu osetiti pod noktima i površina $\leq 45 \text{ cm}^2$ (jednaka kreditnoj kartici)

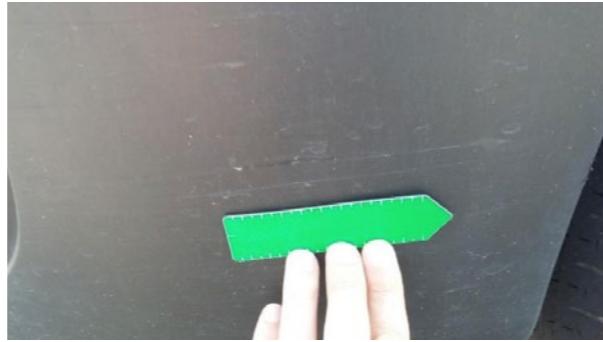
Ogrebotine koje se mogu osetiti pod noktima ili površina $\leq 45 \text{ cm}^2$ (jednaka kreditnoj kartici)

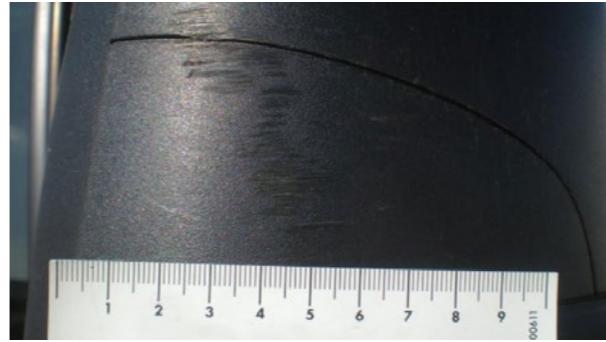
Ogrebotine koje se mogu osetiti pod noktima ili površina $> 45 \text{ cm}^2$ (jednaka kreditnoj kartici)

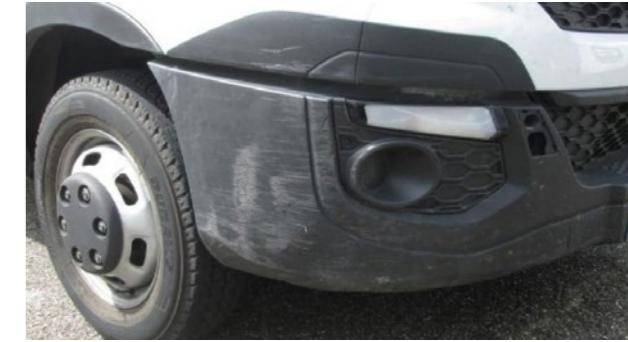
Uklanjanje materijala ili deformacije izvodljivo ili ekonomično za popravku

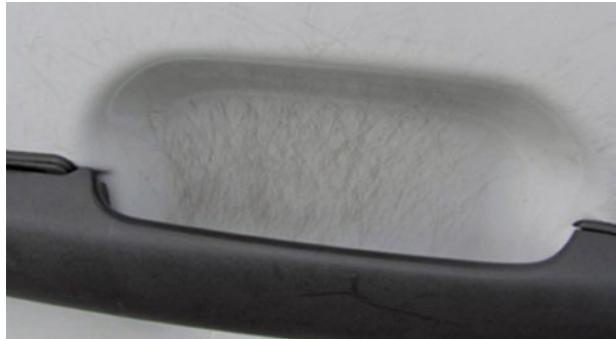
Površinske ogrebotine farbe, npr. na poklopcu ulivnog grla za gorivo, otvorima, ručicama vrata, branicima i oblogama

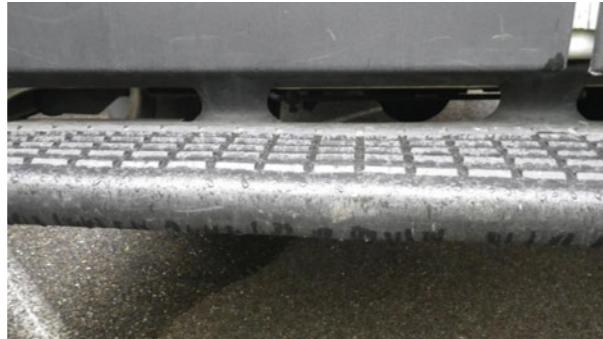
Blede ogrebotine na farbi na utovarnim ivicama

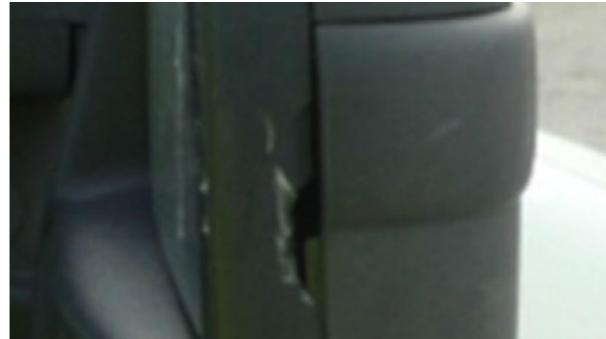
Uklanjanje materijala, pokvareni deo

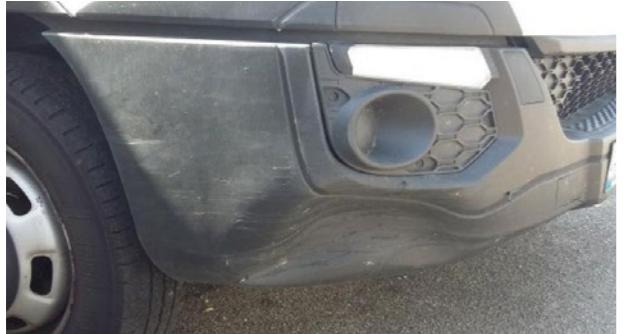
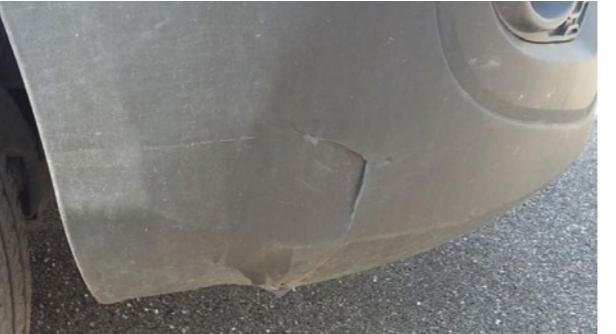
Ogrebotine koje se mogu osetiti pod noktima i površina $> 45 \text{ cm}^2$ (jednaka kreditnoj kartici)

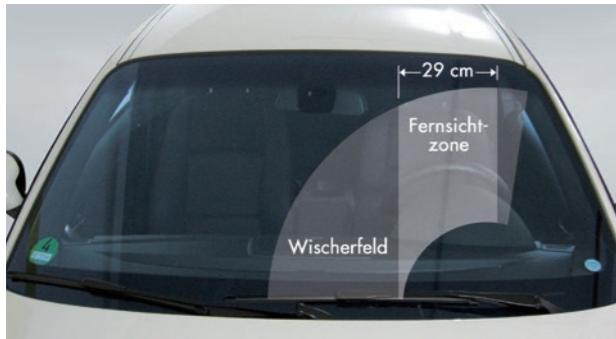
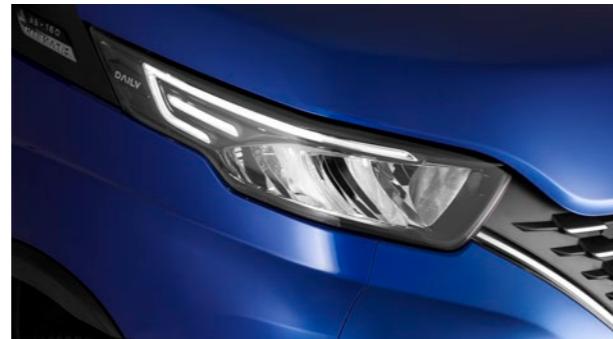
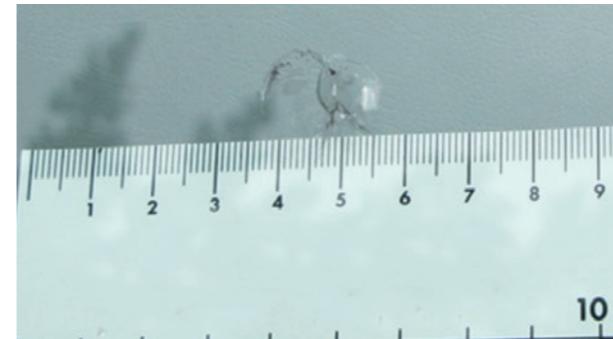
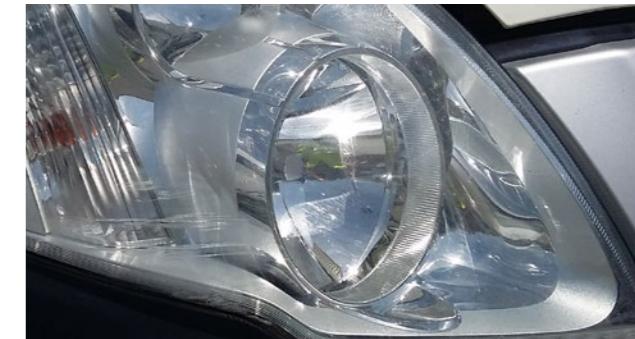
Napomena: Vidno polje je definisano listom papira formata A3 postavljenim vertikalno na osovinu volana i centriranim vertikalno na vetrobransko staklo.

Krhotine \leq 20 mm, van vidnog polja i \leq 3 krhotine

Blaga ogrebotina (bez uklanjanja materijala), van polja osvetljenosti i zaptivke sijalice (POLIRANJE)

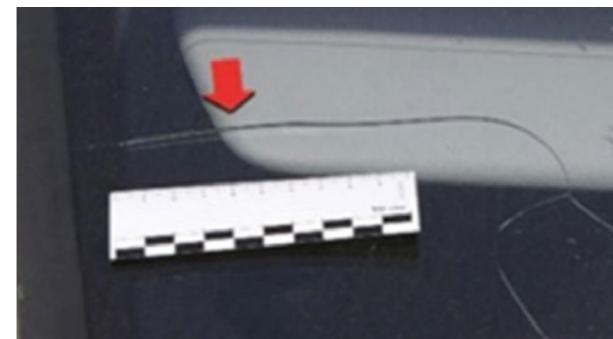
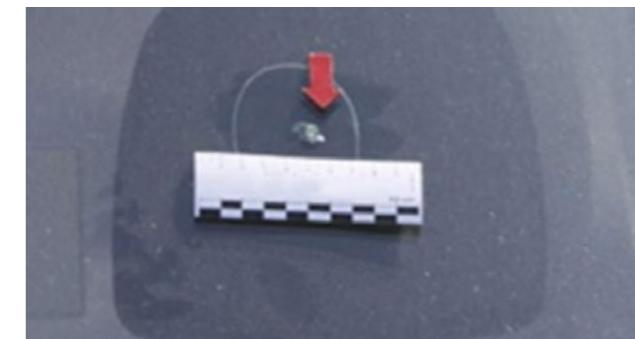
Krhotine $>$ 20 mm, broj $>$ 3 krhotine ili krhotine u vidnom polju, naprsle, loše postavljeno sa defektom, peskareno ili ogrebanu
Napomena: Ako je vetrobransko staklo oštećeno u vidnom polju vozača, mora se proveriti lokalni zakon.

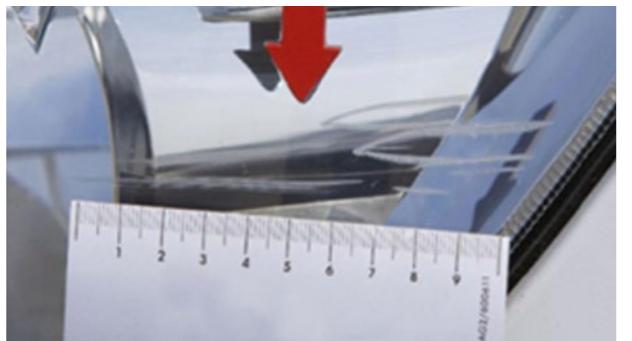
Duboka ogrebotina (sa uklanjanjem materijala), van polja osvetljenosti i zaptivke sijalice

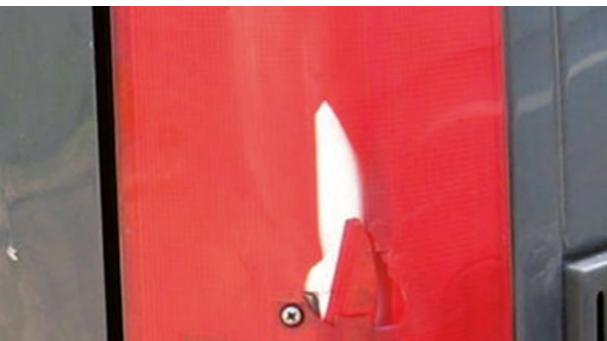
Zadnja i prednja svetla pokvarena

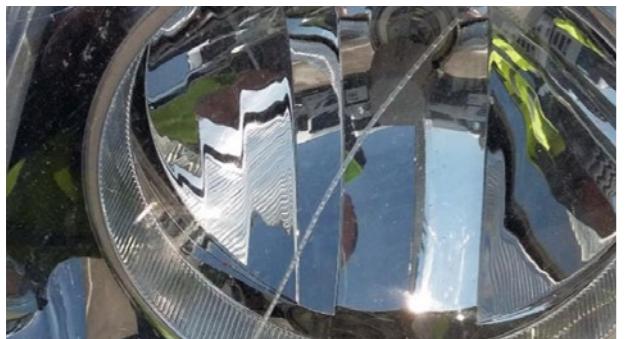
Ogrebotina u polju osvetljenosti, naprslina, kondenzacija, slomljeno ili slomljeno pričvršćivanje

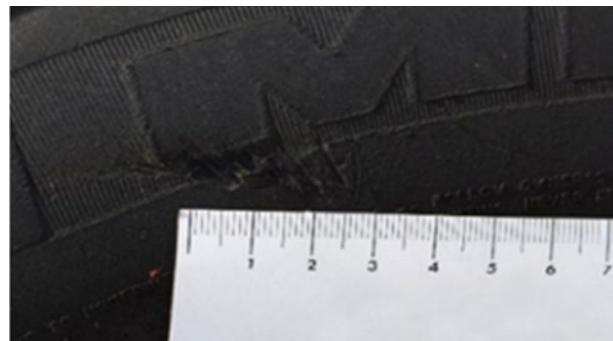
Pneumatici: Urezi \leq 3 mm dubine
(USAGLAŠENO)

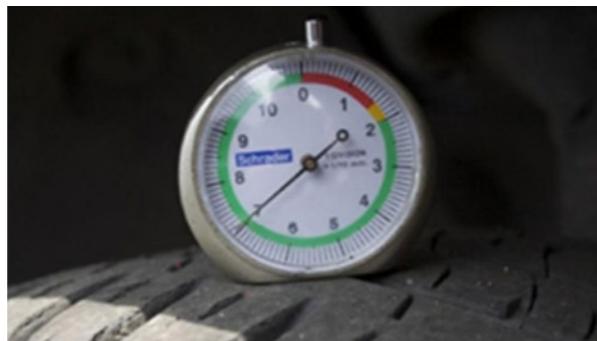
Pneumatici: Osnova dubljinе žleba \geq 5 mm
(USAGLAŠENO)

Napomena: Pohabanost pneumatika se meri na najviše pohabanom žlebu pneumatika.

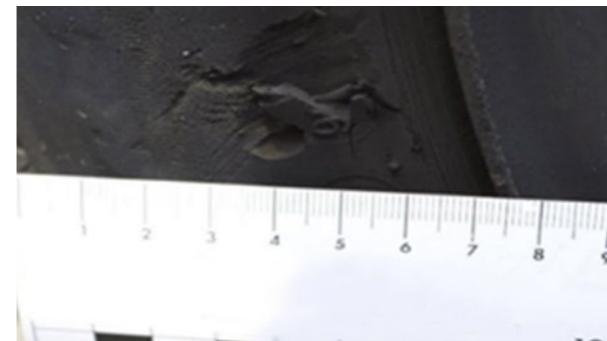
Pneumatici: Urez $>$ 3 mm dubine, uklanjanje

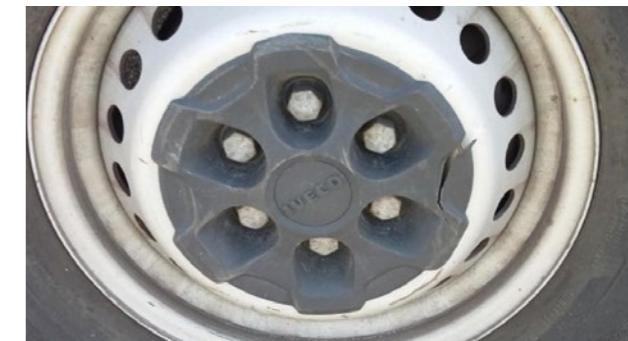
Felne: Deformisane, slomljene, materijal nedostaje ili je uklonjen

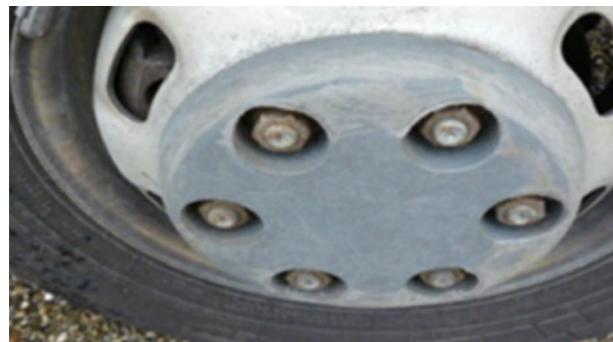
Naplaci i felne: Više površinskih ogrebotina sa ili bez uklanjanja materijala

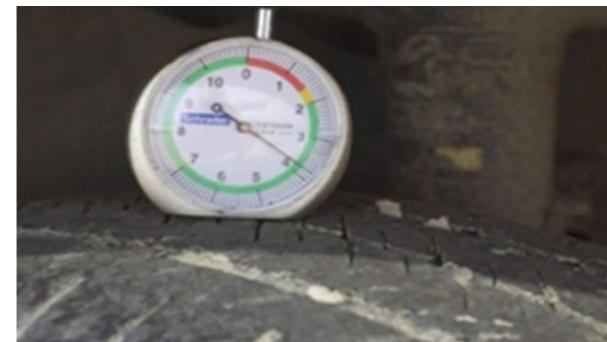
Pneumatici: Osnova dubine žleba $<$ 5 mm
Napomena: Pohabanost pneumatika se meri na najviše pohabanom žlebu pneumatika.

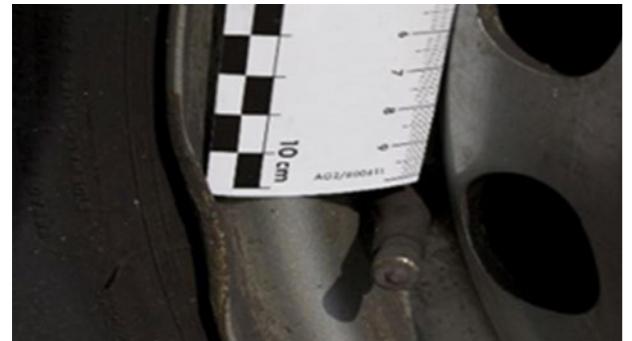
Na čeličnom naplatku: Pričvrsna ivica blago deformisana

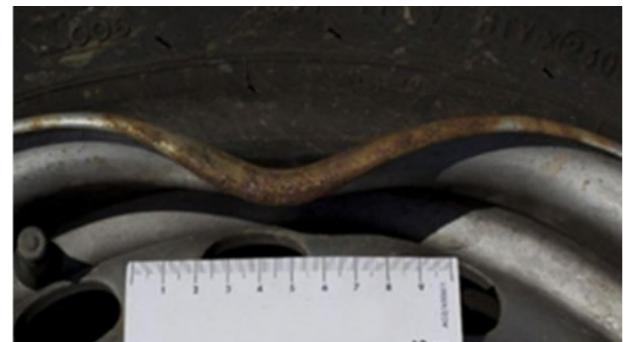
Obloga naplatka oštećena, neusaglašen naplatak. Procena provere dimenzija radi proveravanja bezbednog stanja vozila

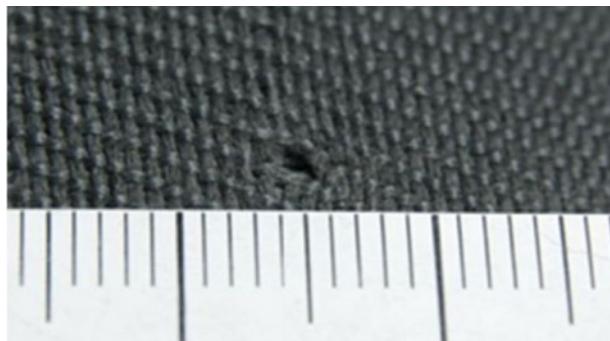
Opekolina \leq 3 mm i bez perforacije poklopca

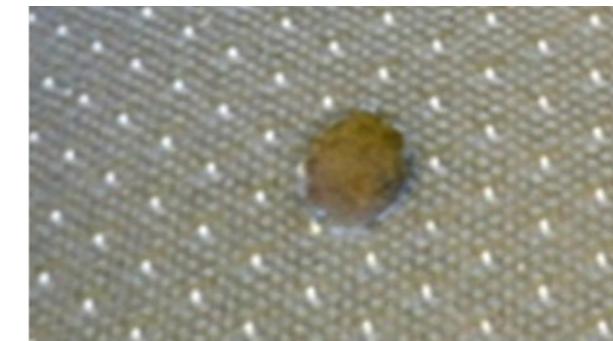
Opekolina $>$ 3 mm, perforacija ili rascep na poklopcu, bez propadanja pene

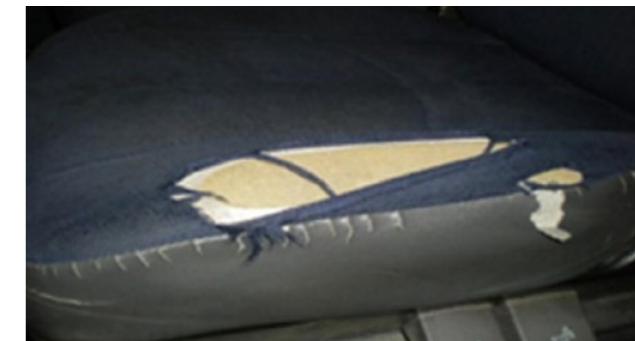
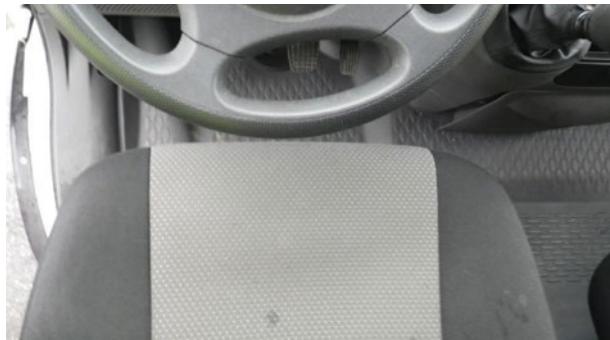
Blagu uprļjanost može ukloniti profesionalac hemijskim čišćenjem

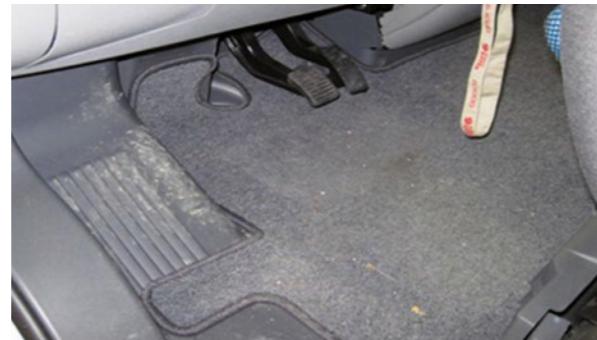
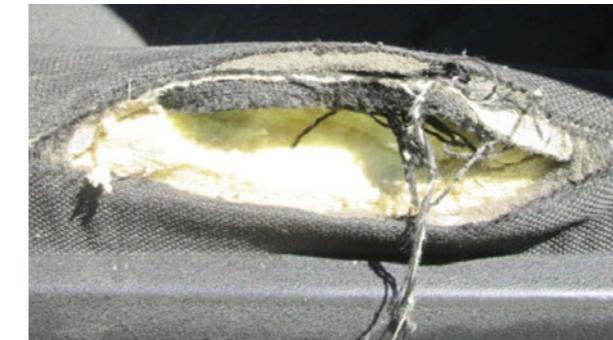
Nema pene ili slomljen ram

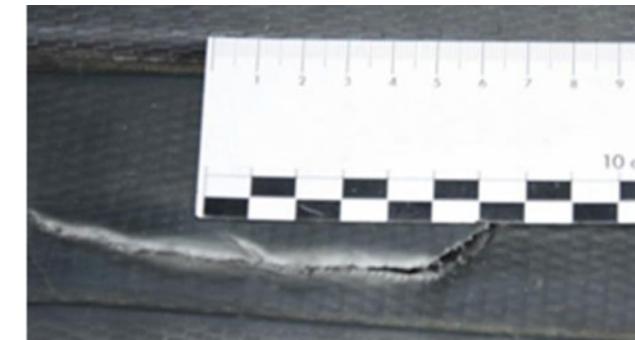
Perforacija tvrdih plastičnih obloga. Popravka tvrdih plastičnih obloga i radni sat ukoliko je estetski prihvatljivo i popravljivo

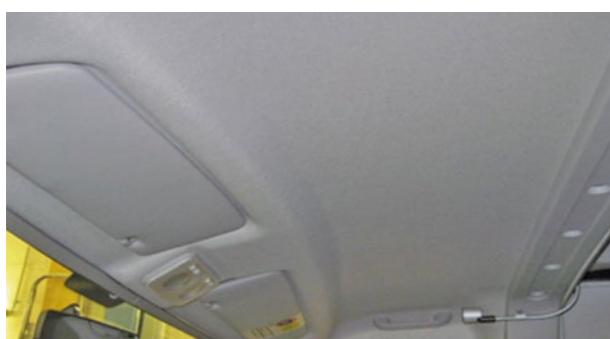
Blaga dekoloracija zbog sunčevih zraka

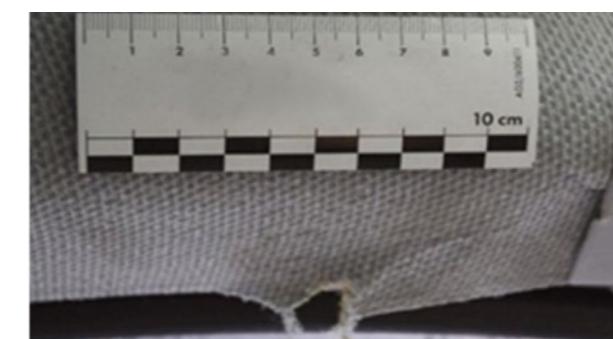
Fabrička obloga: Rascep, otvor $>$ 5 mm, neizbrisivi tragovi

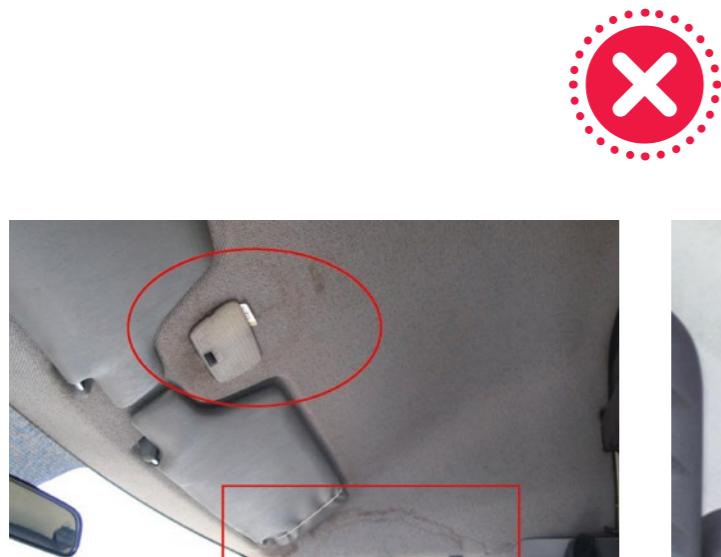
Znatna uprljanost, mrlje i mirisi koji zahtevaju hemijsko čišćenje od strane profesionalca.

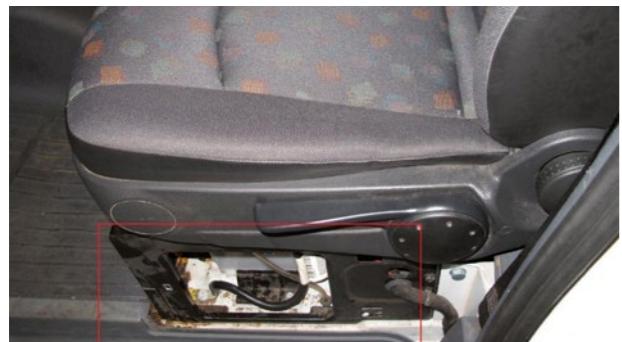
Oprema ili obloge koji nedostaju

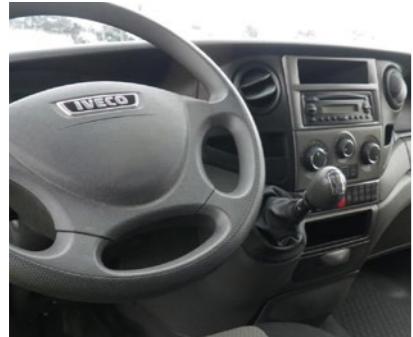
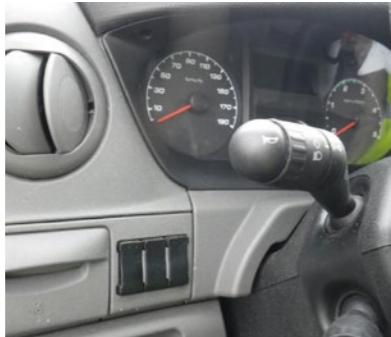
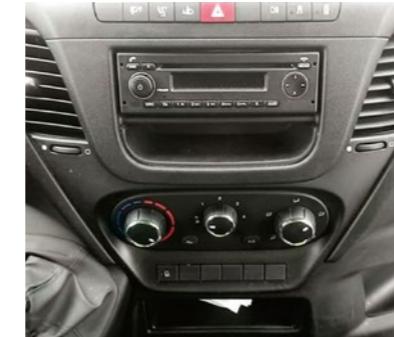
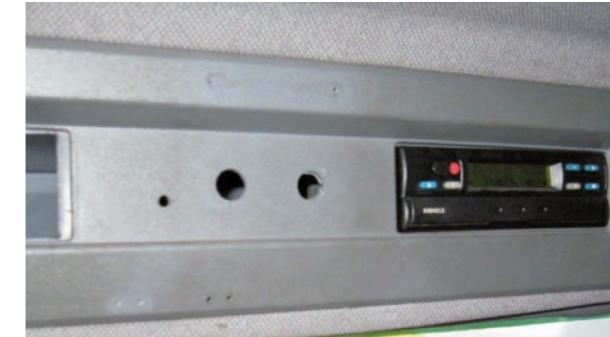
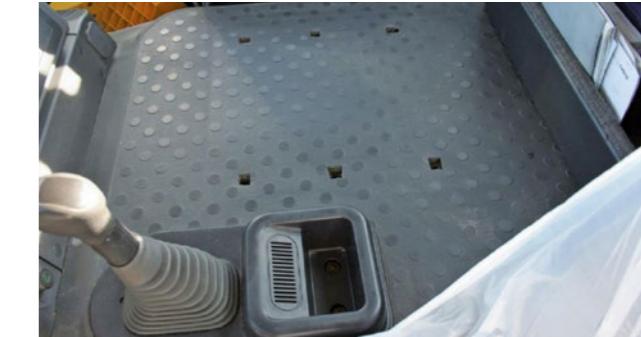
Tragovi habanja na instrument tabli i volanu

Kontrolni delovi, sedište ili delovi obloge nedostaju, slomljeni ili izbušeni

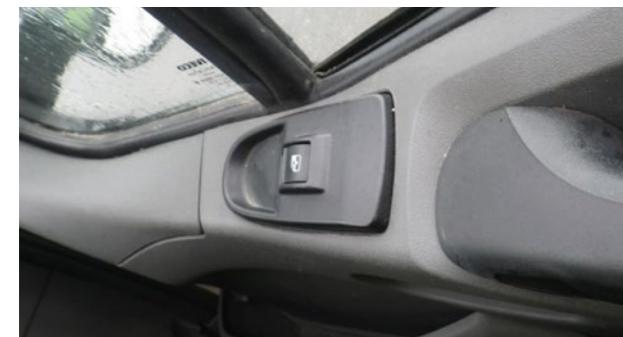
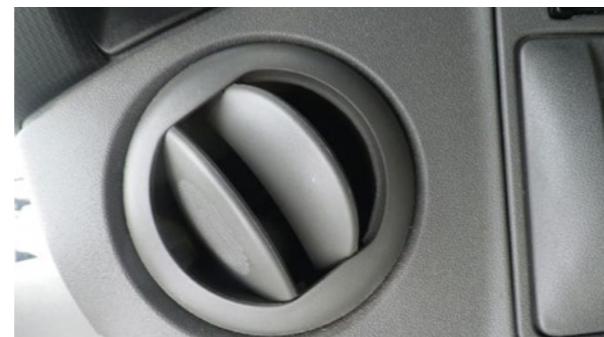
Blaga dekoloracija zbog sunčevih zraka

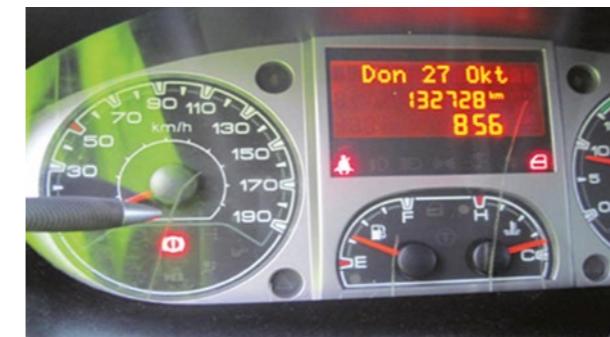
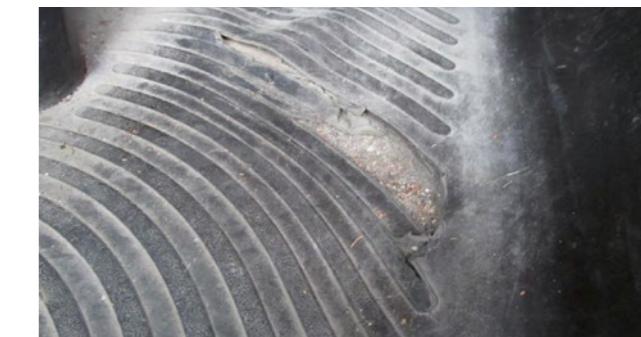
Ogrebotine na kombinovanoj instrument tabli i drugim vizuelnim elementima ili otvori na vidnom polju

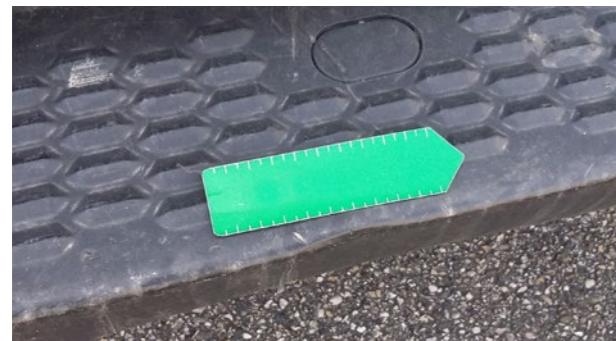
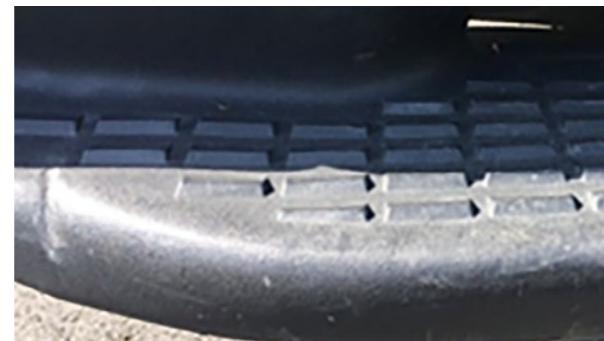
Zadnje platforme stepenika: Blaga deformacija

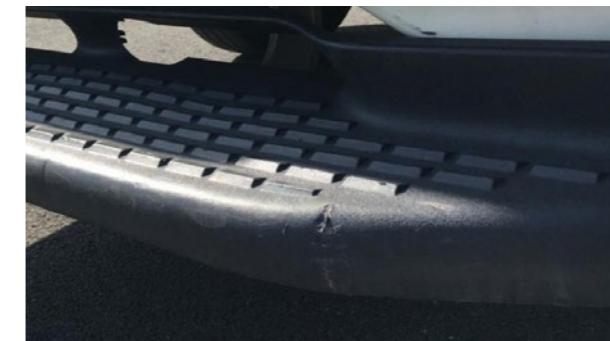
Zadnje platforme stepenika: Deformacije u okviru ekonomične popravke

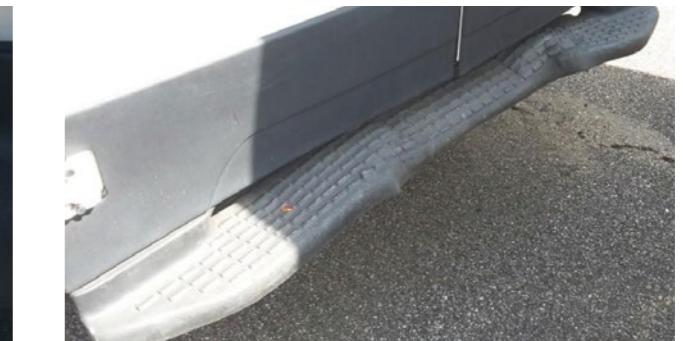
Zadnje platforme stepenika: Deformacije koje nisu u okviru ekonomične popravke

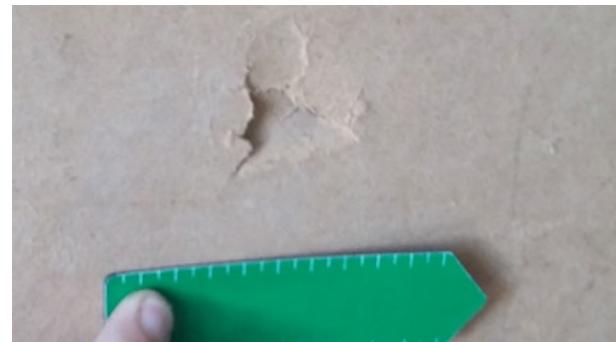
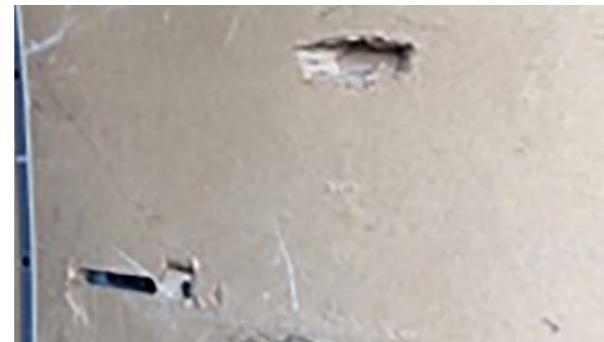
Drvena unutrašnja zaštita: Mali udari

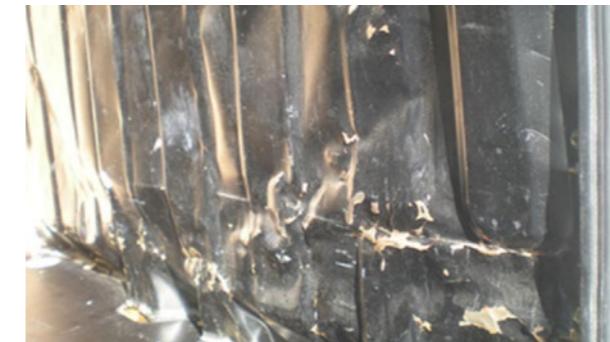
Unutrašnje deformacije: Znatna deformacija, vreme popravke > 3 h, perforacije, razrezi

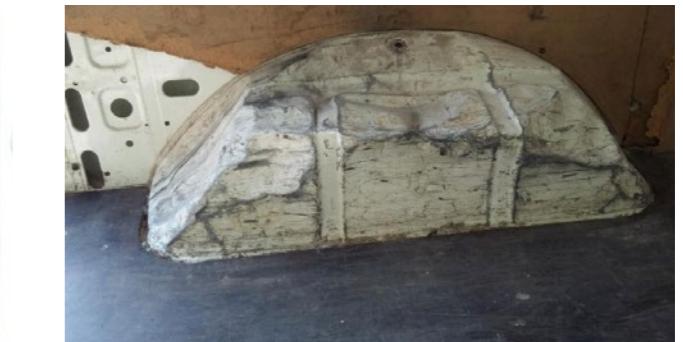
Unutrašnje deformacije: Perforacije, razrezi, deformacije van ekonomične popravke . Denuaturizacija i neispravljive naslage (prah, farba itd.) (Luk točka se ne može popraviti ako je vreme popravke < 3h)

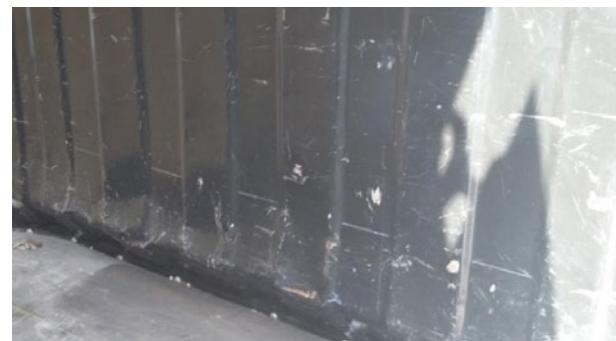
Unutrašnje deformacije: Blaga deformacija bez perforacija ili razreza, vreme popravke ≤ 3 h

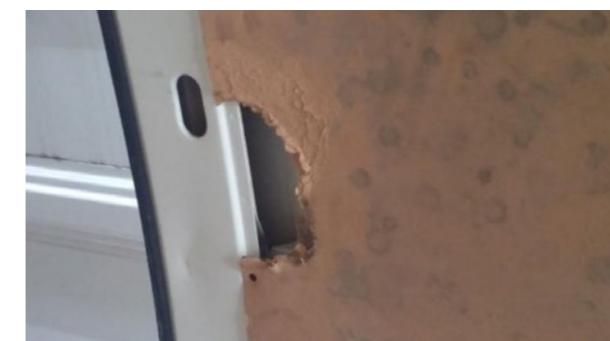
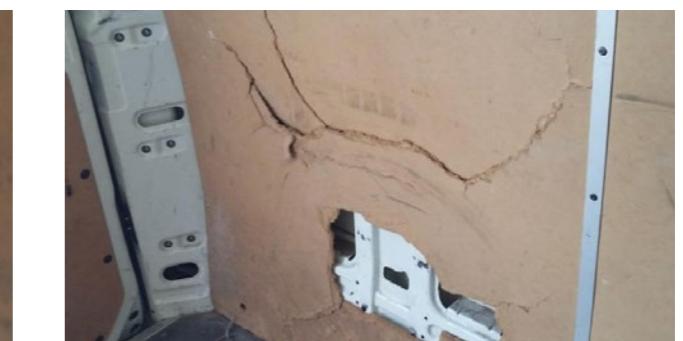
Drvena unutrašnja zaštita: Udari, rascepni panel, panel nedostaje (ne uključujući gornje panele vrata)

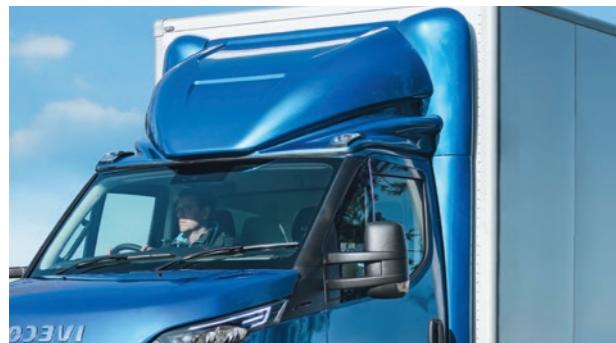
Prostor iznad kabine i deflektor: Bleda ogrebotina u skladu sa izgledom vozila

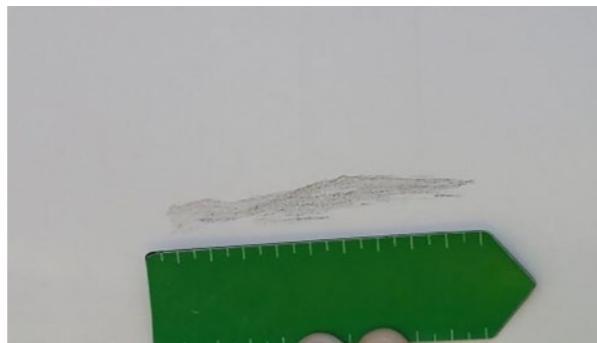
Bočni paneli: Bleda ogrebotina sa uklanjanjem materijala ≤ 20 cm

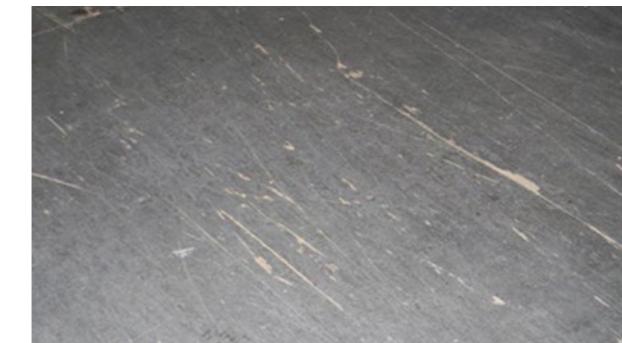
Pod: Blaga deformacija, površinsko habanje

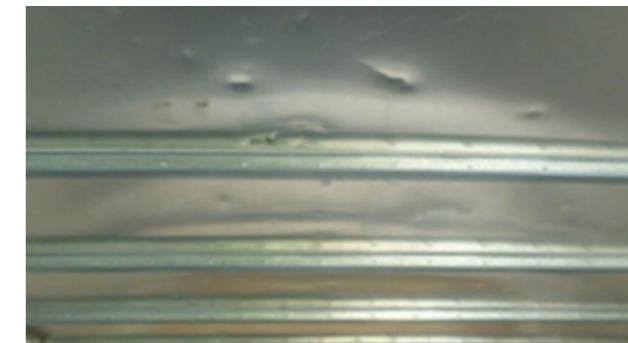
Krovn prostor: Blaga deformacija u skladu sa izgledom vozila

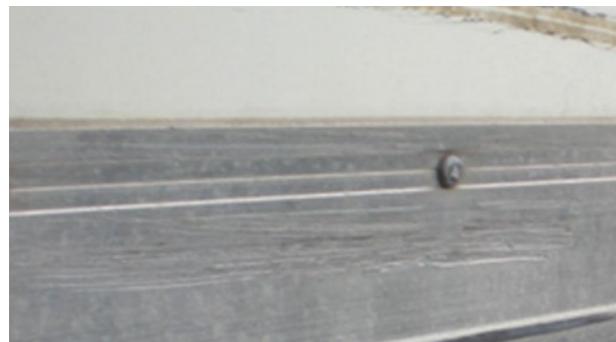
Bočni profili trapa: Bleda ogrebotina

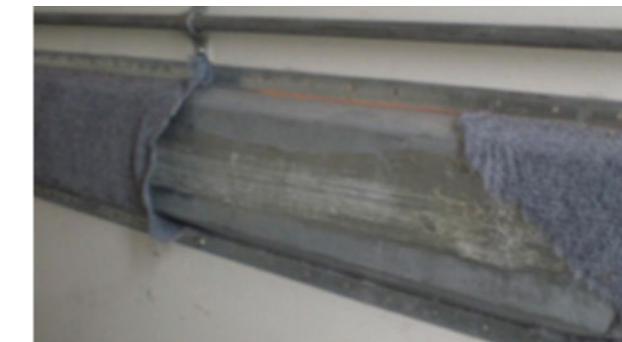
Presvlake i šipke: Tepih rascepan ili odvojen

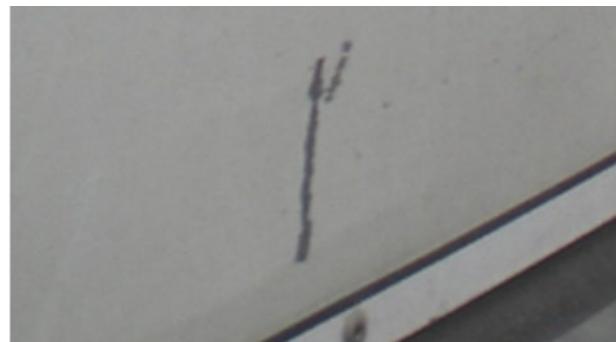
Bočna i zadnja vrata: Blaga deformacija:
Vreme popravke ≤ 1 h

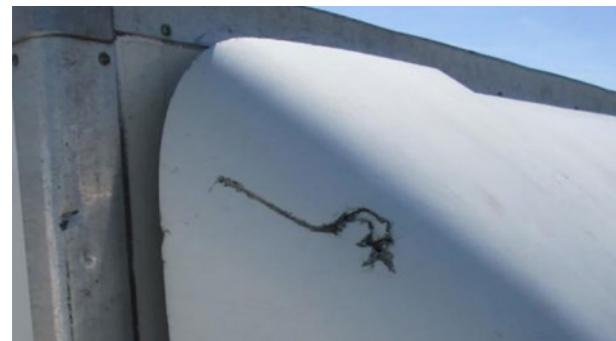
Prostor iznad kabine i deflektor: U okviru ekonomične popravke

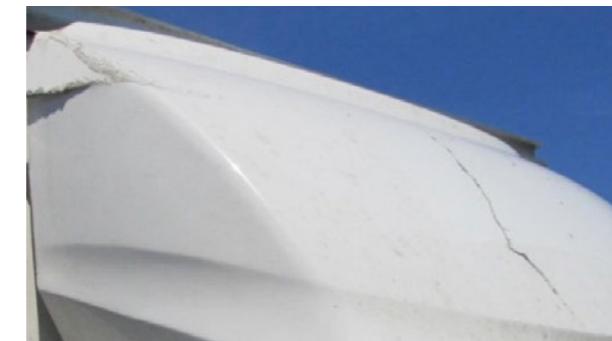
Prostor iznad kabine i deflektor: Znatna pukotina, deo koji nedostaje ili nije moguća ekonomična popravka

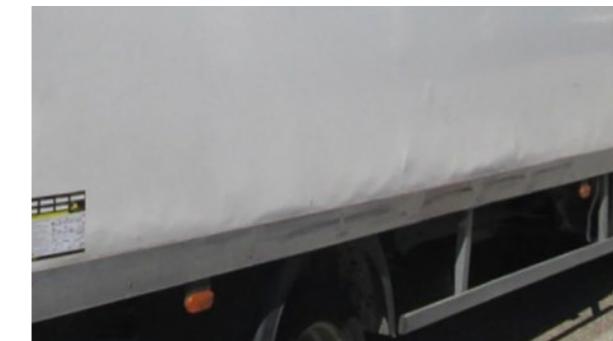
Platneni bočni paneli: Deformacija donjeg dela, dužina od > 1 m
NB: Zamena prednjeg panela na trapu zahteva uklanjanje trapa.

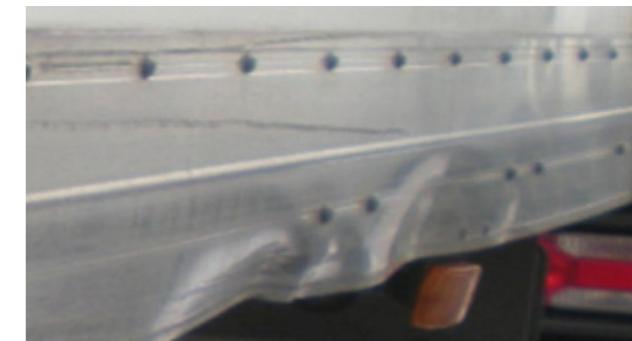
Bočni profili trapa: Deformacije za koje nije moguća ekonomična popravka, perforacije, uklanjanje dela profila

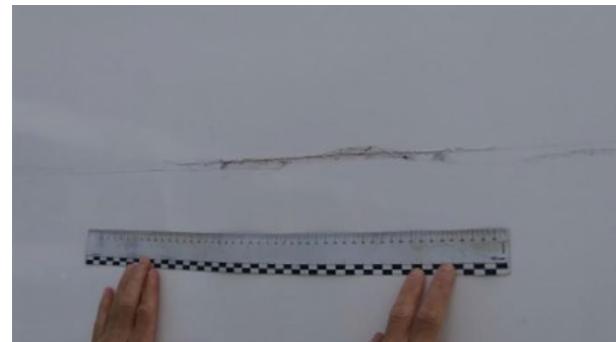
Bočni paneli: Ogrebotina sa uklanjanjem materijala \geq 20 cm u okviru ekonomične popravke.
Opcija za farbanje pola panela

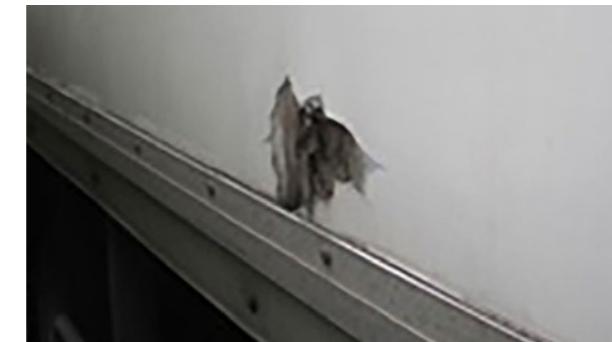
Drveni bočni paneli: Oštećen drveni nosač \geq 20 cm

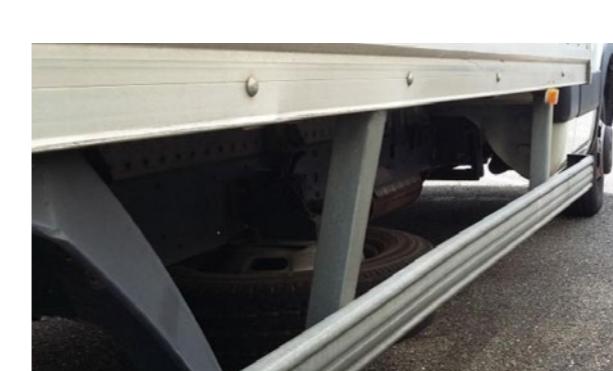
Nosači za bicikle: Deformacija u okviru ekonomične popravke

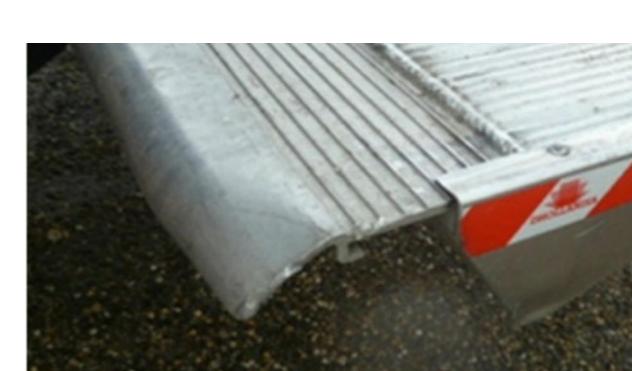
Utovarna platforma: Deformacije u platforme okviru ekonomične popravke

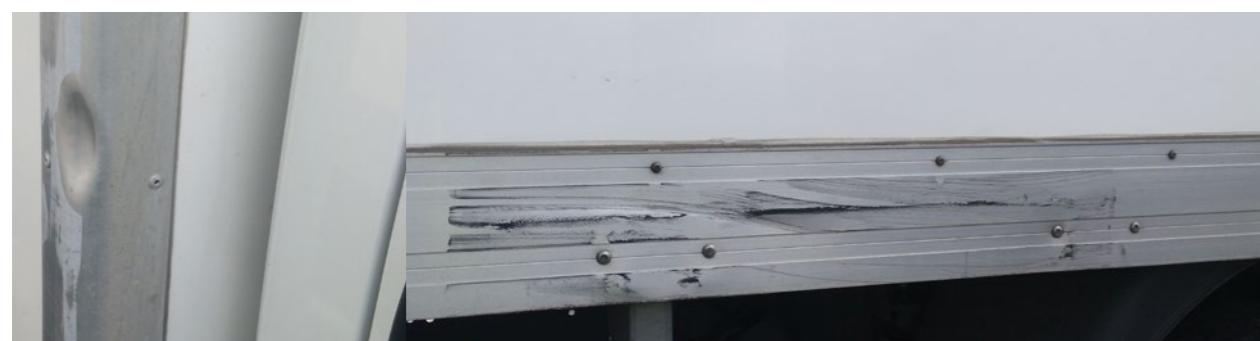
Bočni profili trapa: Deformacije u okviru ekonomične popravke

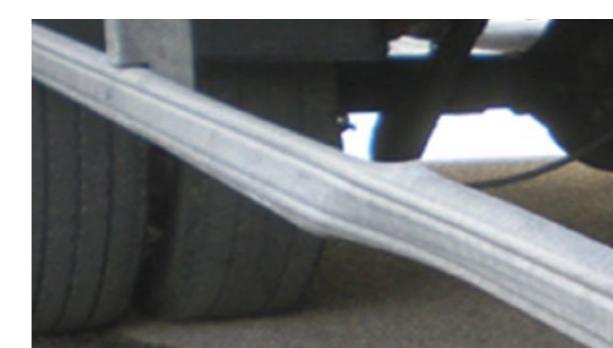
Nosači za bicikle: Deformacija van ekonomične popravke

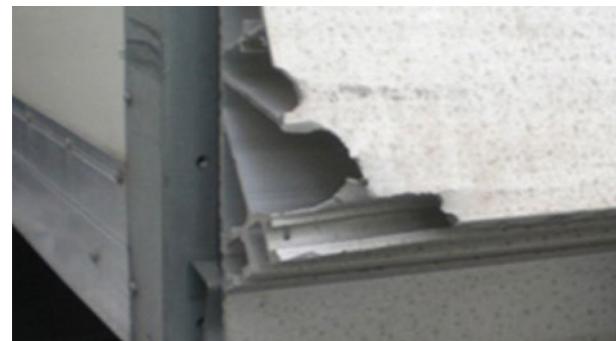
⟳ Utovarna platforma: Deformacije platforme za koje nije moguća ekonomična popravka, slomljena ili nepotpuna obloga

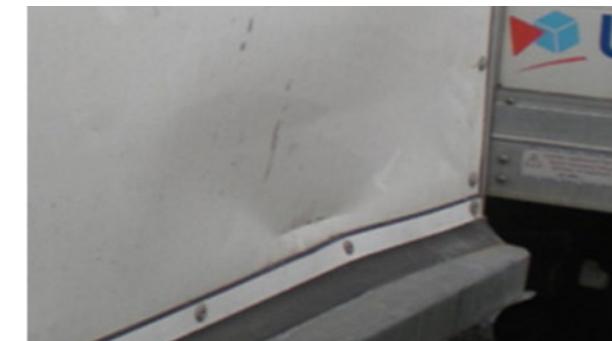
🔧 Bočna i zadnja vrata: Znatna deformacija: Vreme popravke > 1 h u okviru ekonomične popravke, zatvaranje nije zaptiveno

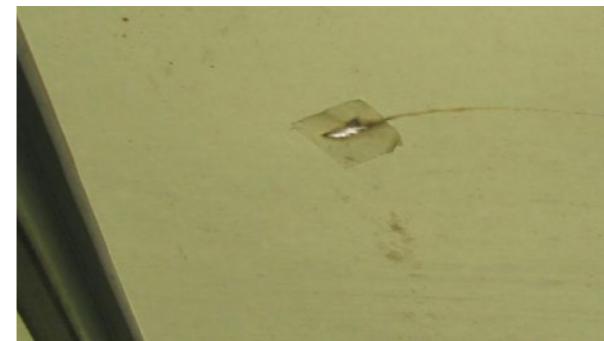
🔧 Krovni prostor: Izbušen ili rascepan u okviru ekonomične popravke

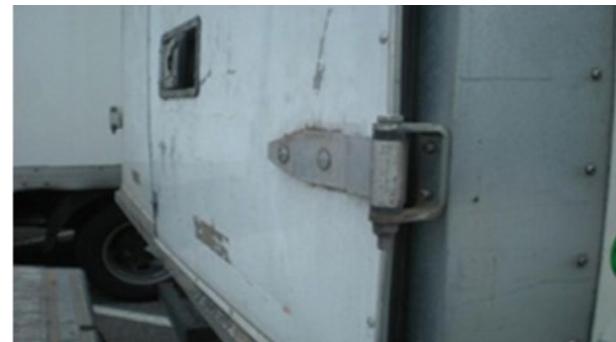
⟲ Bočna i zadnja vrata: Vrata savijena na pričvrsnim tačkama za šarke, slomljena, izbušena ili nije moguća ekonomična popravka

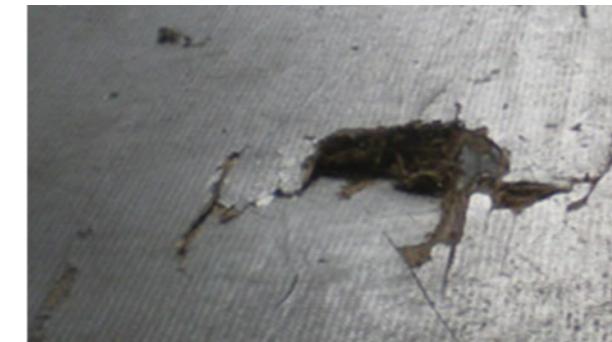
🔧 Pod:
Deformacije ili perforacije u okviru ekonomične popravke

⟳ Deformacije ili perforacije van ekonomične popravke . Opcija za zamenu poda po delovima

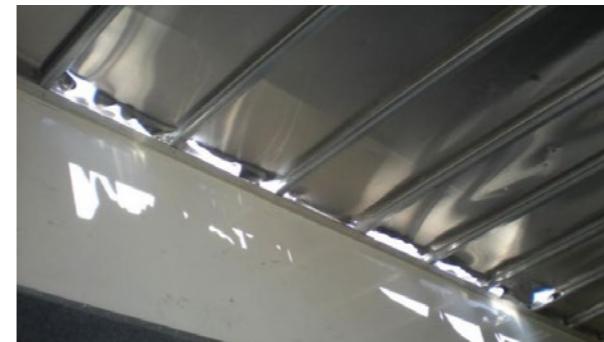
⟳ Krovni prostor: Okvir oštećen, nije moguća ekonomična popravka kože

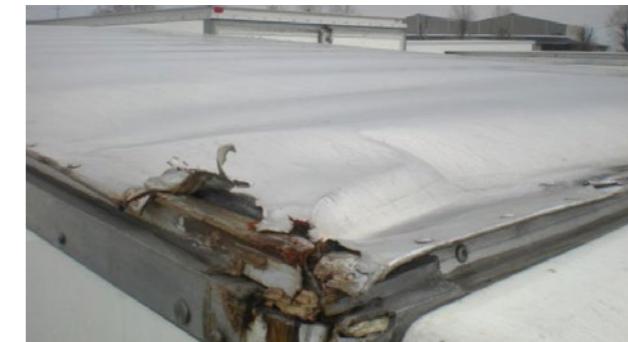
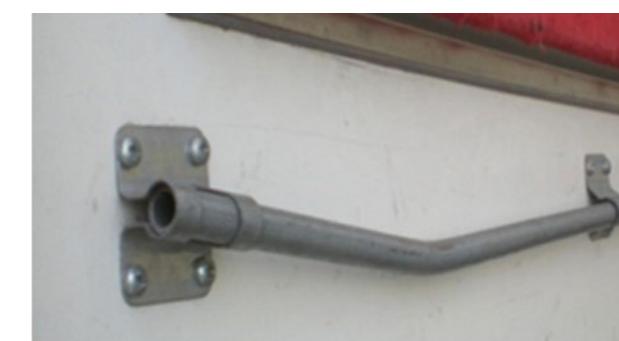
🔧 Presvlake i šipke: Šipke i presvlake oštećene u okviru ekonomične popravke

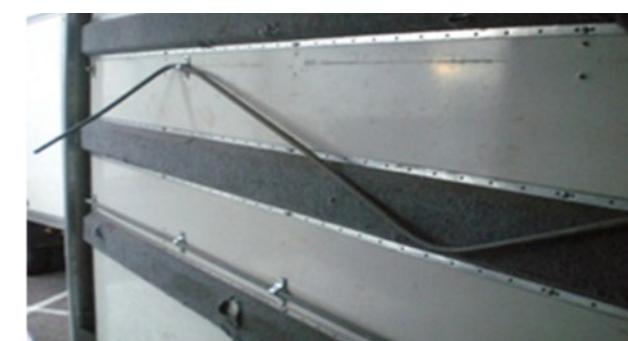
⟳ Presvlake i šipke: Šipke, pričvršćivači, presvlake nedostaju ili deformisani van ekonomične popravke
