VODIČ ZA POVRAĆAJ

OK TRUCKS
PRE-OWNED VEHICLES CERTIFIED BY **IVECO**

IVECO
Vaš partner za održivi transport

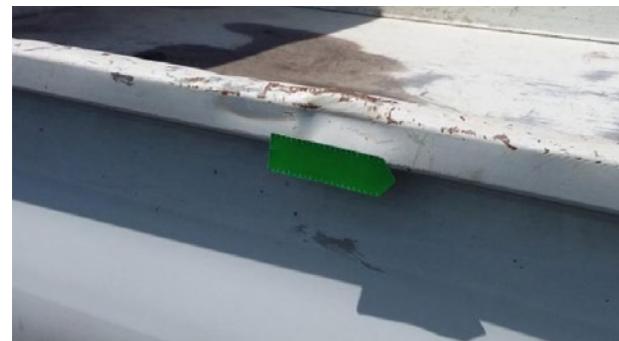
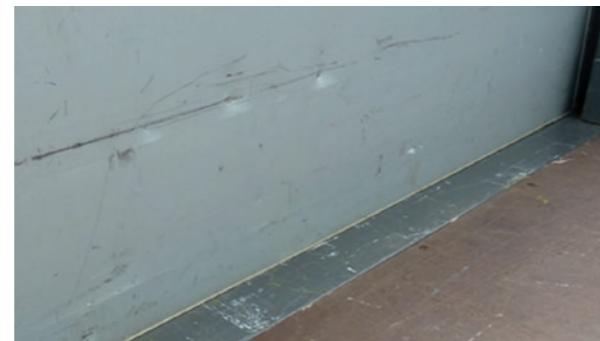
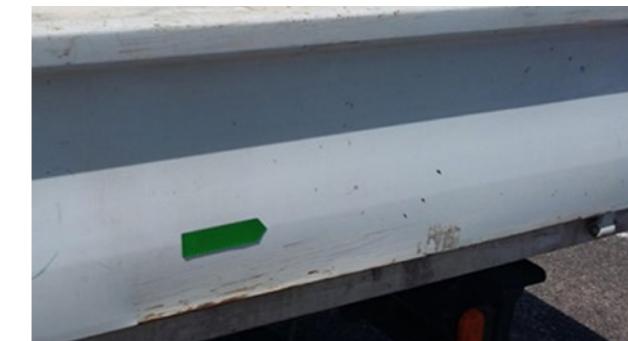
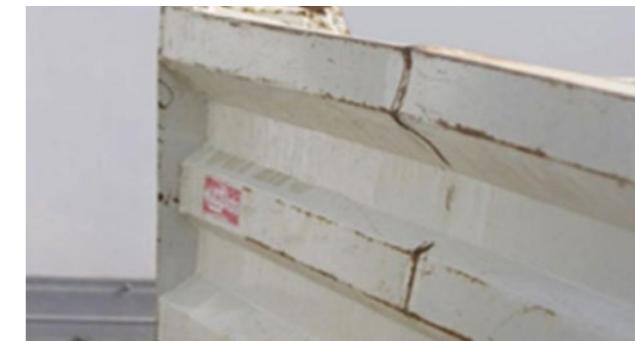
Blede ogrebotine, deformacije šine sa vremenom popravke \leq 1 sati

OGREBOTINE $>$ 20 cm

Deformacije na šini sa vremenom popravke $>$ 1 sati u okviru ekonomične popravke

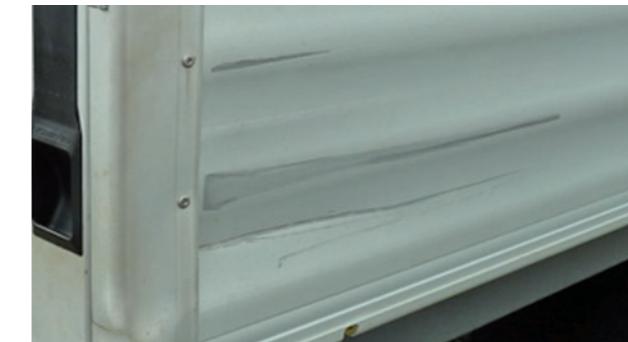
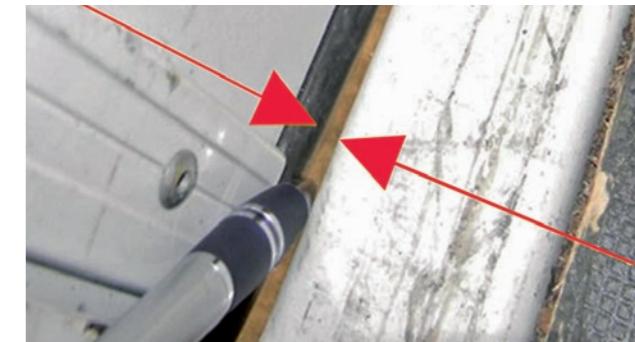
Deformacije na šini nisu van ekonomične popravke, zatvaranje nije moguće ili propušta pesak

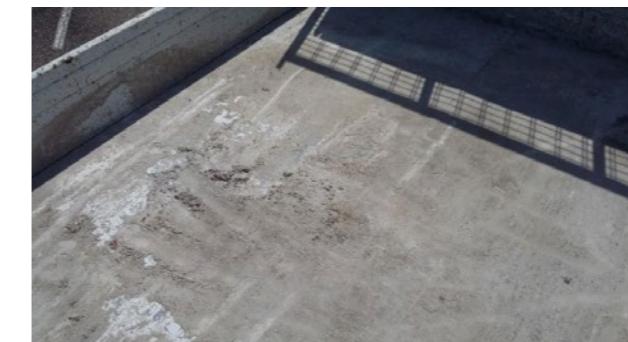
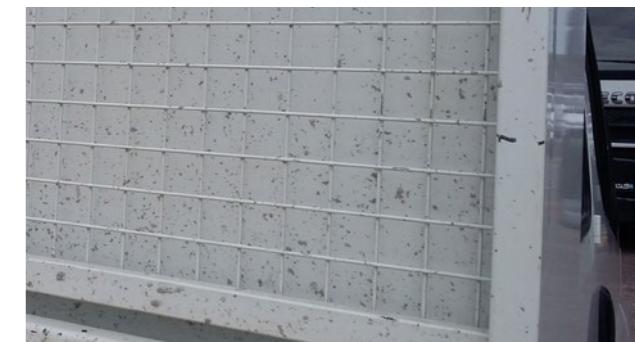
Trag betona ili hemijskog proizvoda prekriva $\geq \frac{1}{4}$ površine kipera

Trag betona ili hemijskog proizvoda na poleđini kabine

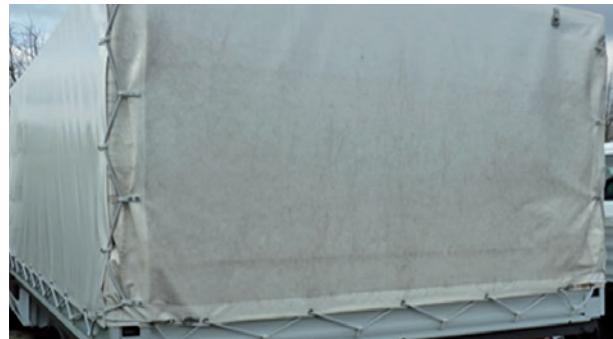
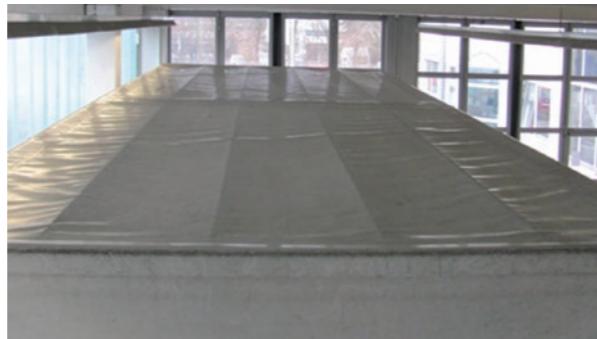
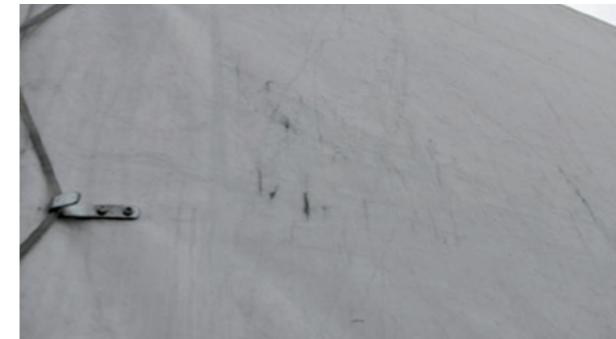
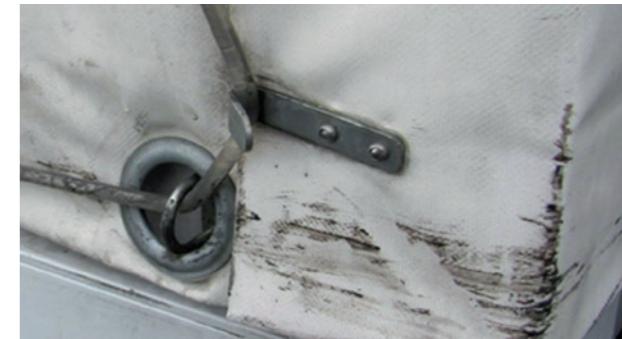
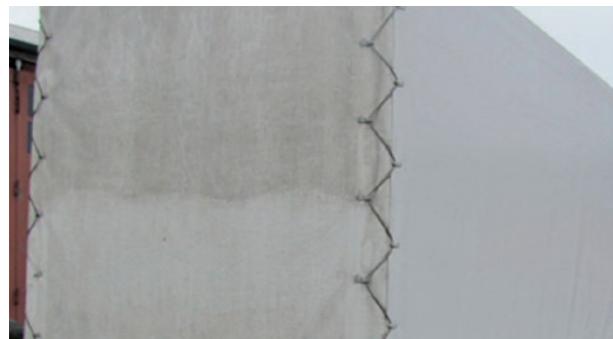
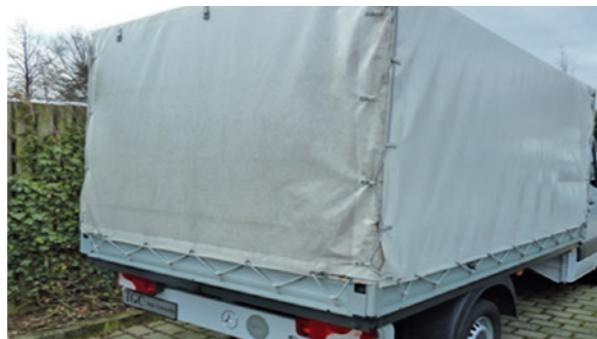
Blede ogrebotine površine (mogu s ukloniti čišćenjem)

Malo oštećenje usled zagađenosti

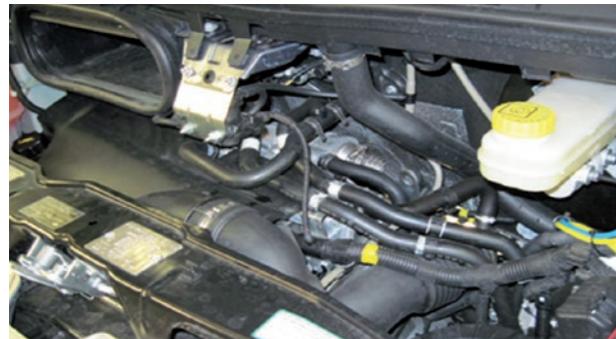
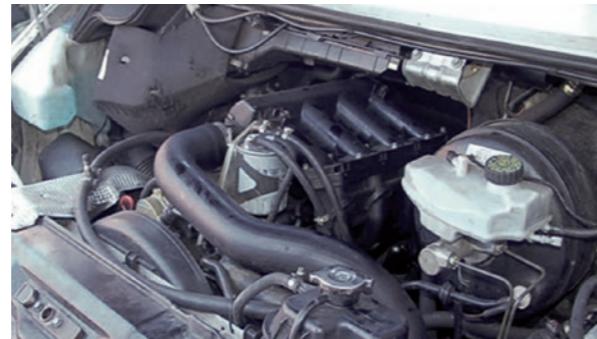
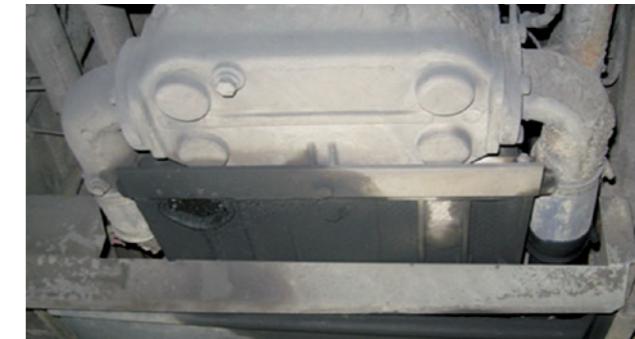
Znaci habanja koji ne utiču na bezbednost na putu

Sva curenja iz motora, menjača i diferencijala, hidrauličkog oslanjanja i branika

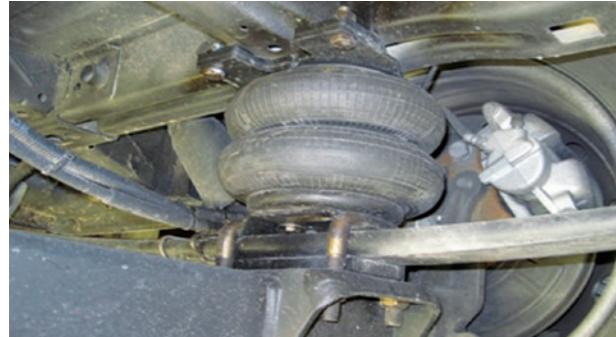
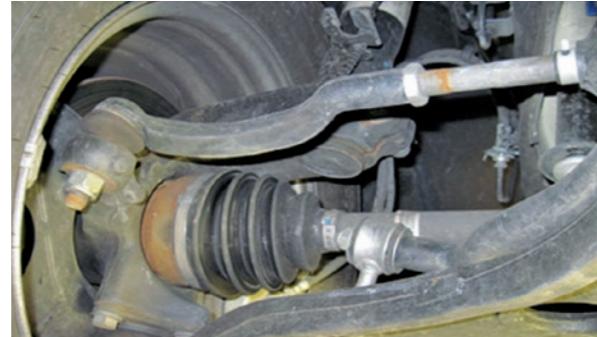
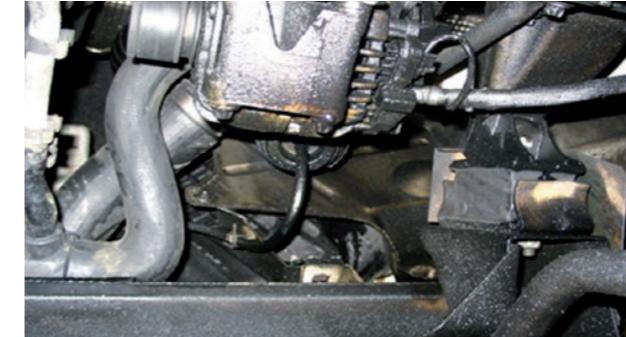
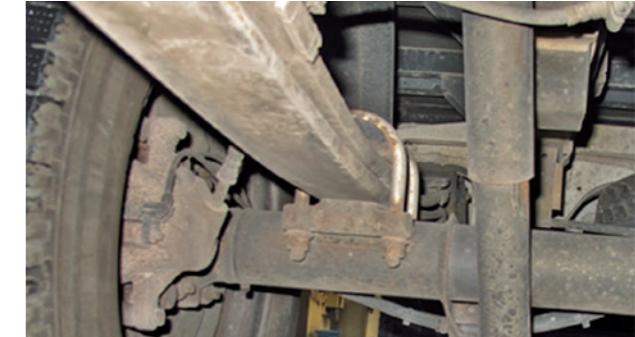
Slabi tragovi ulja (nema kapanja)

Curenja iz upravljačkog zupčanika i pumpe servo upravljanja

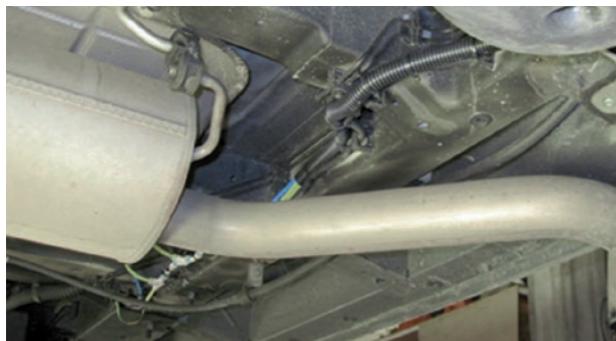
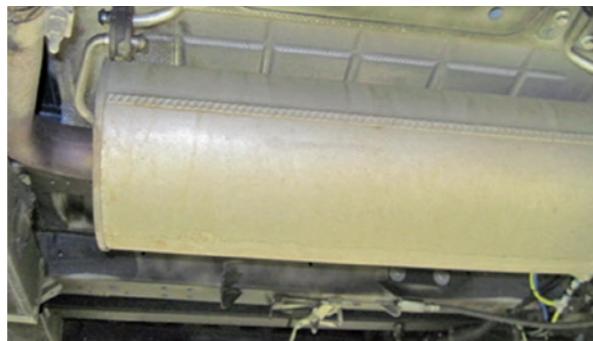
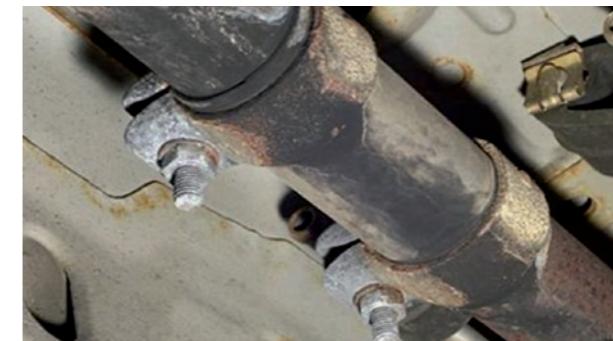
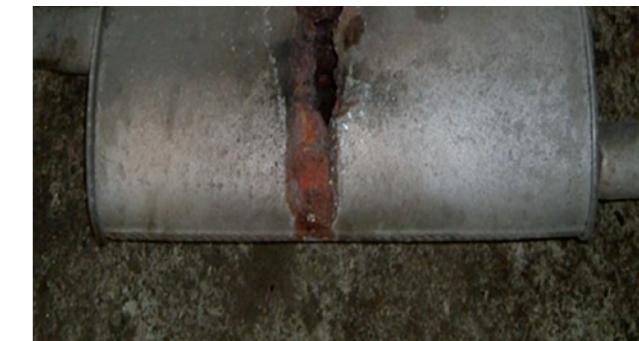
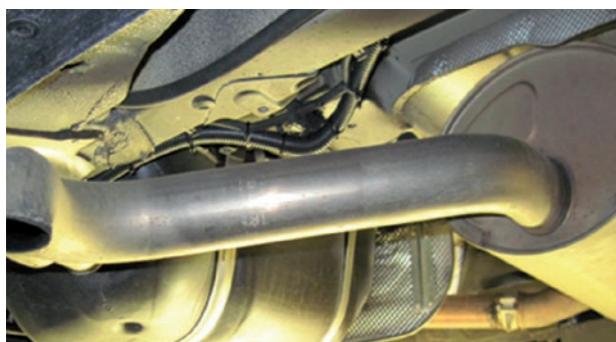
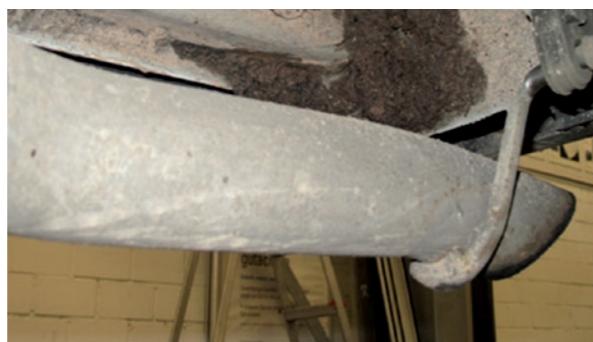
Postoje curenja
 Rđa

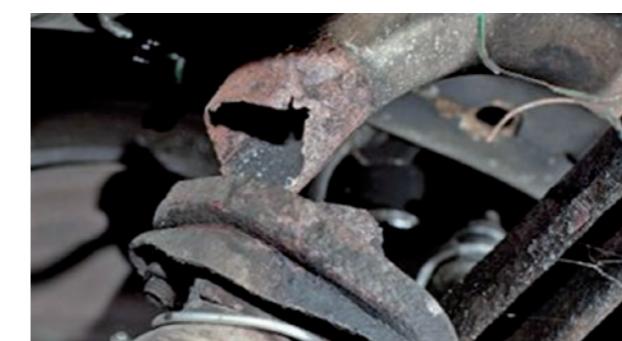
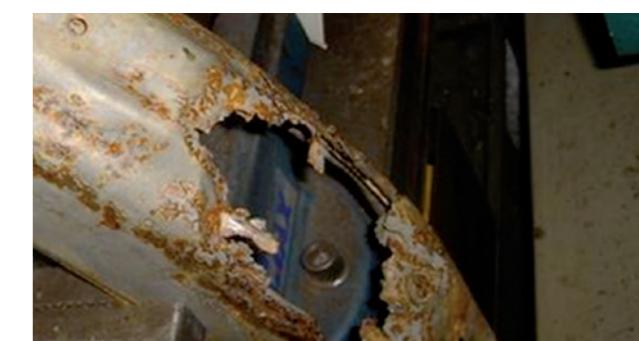
Stanje je usklađeno sa tehničkom proverom

Oštećenje usled spoljašnjih udara

Nedostaje oprema, npr. izlazi izduvnog sistema rascepan ili oštećen

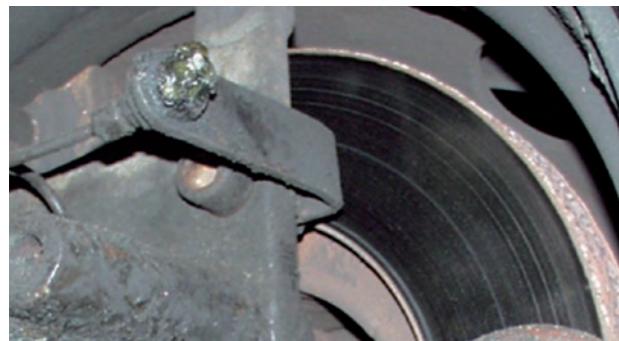
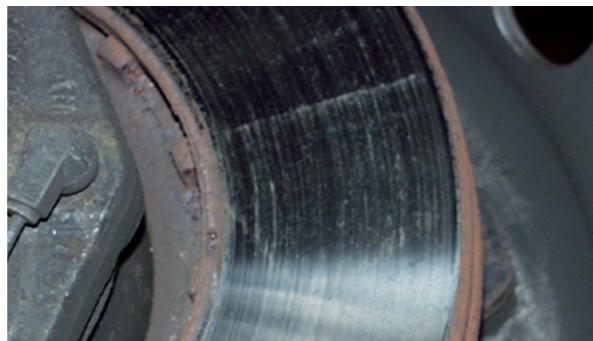
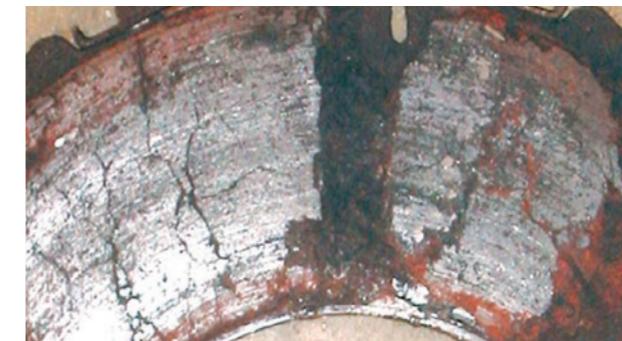
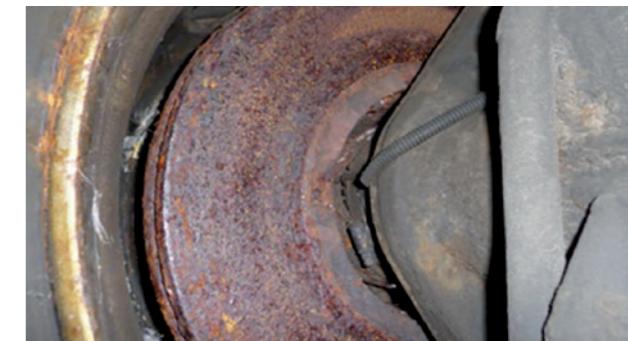
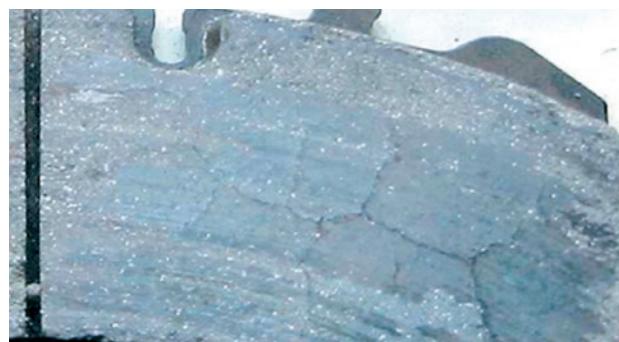
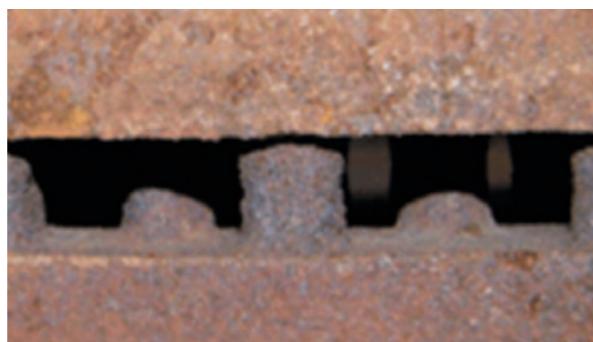
KOČIONI SISTEM

Normalno stanje i usaglašeno sa starošću i kilometražom vozila

Zardalo, uzemljenje, pohabani kočioni diskovi

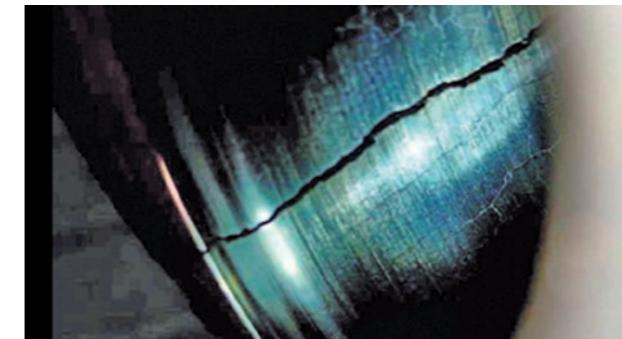
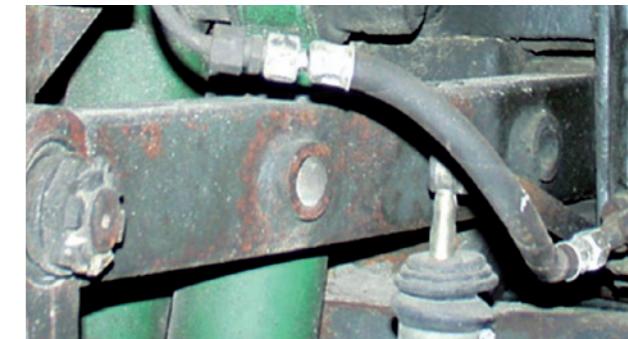
Nije usaglašeno sa zakonom o saobraćaju i ne važi tokom tehničke provere

Pohabane kočione obloge

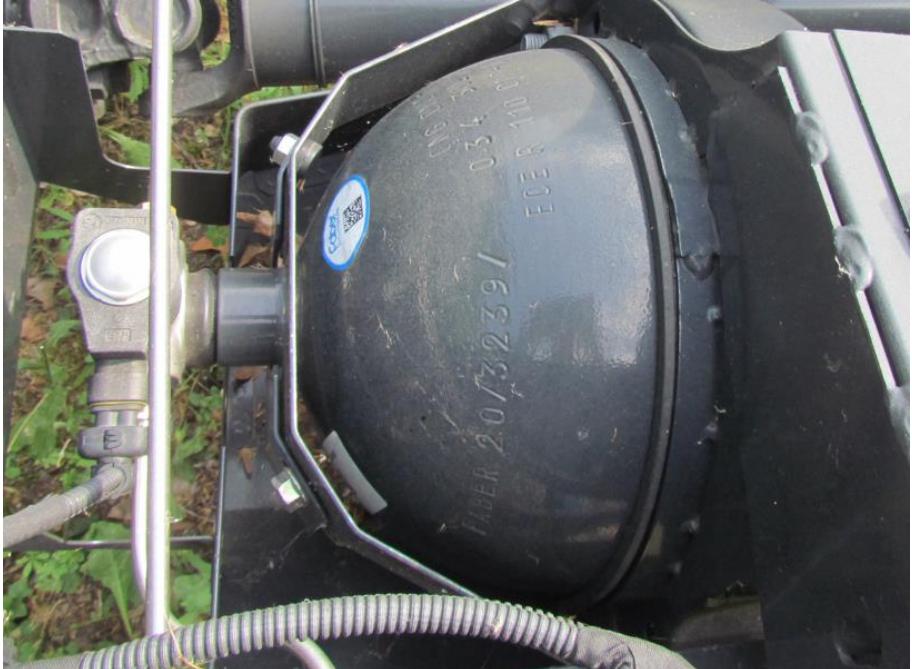
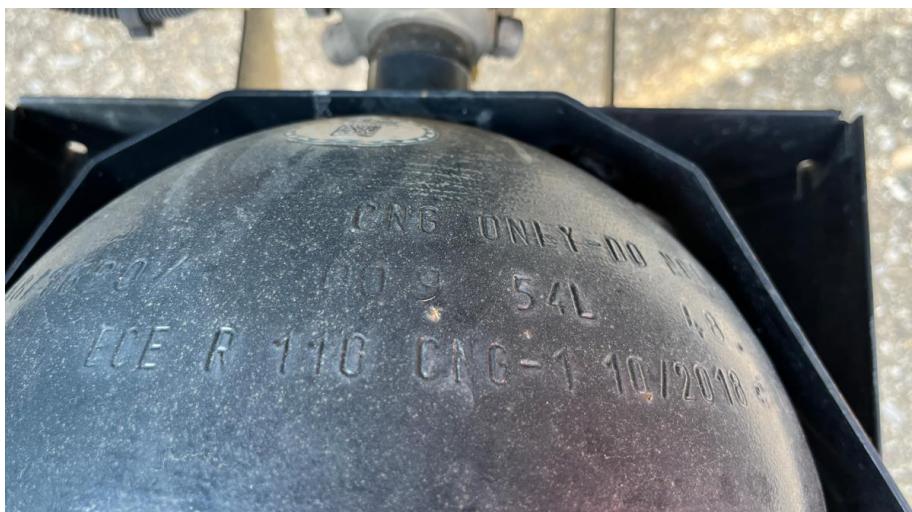
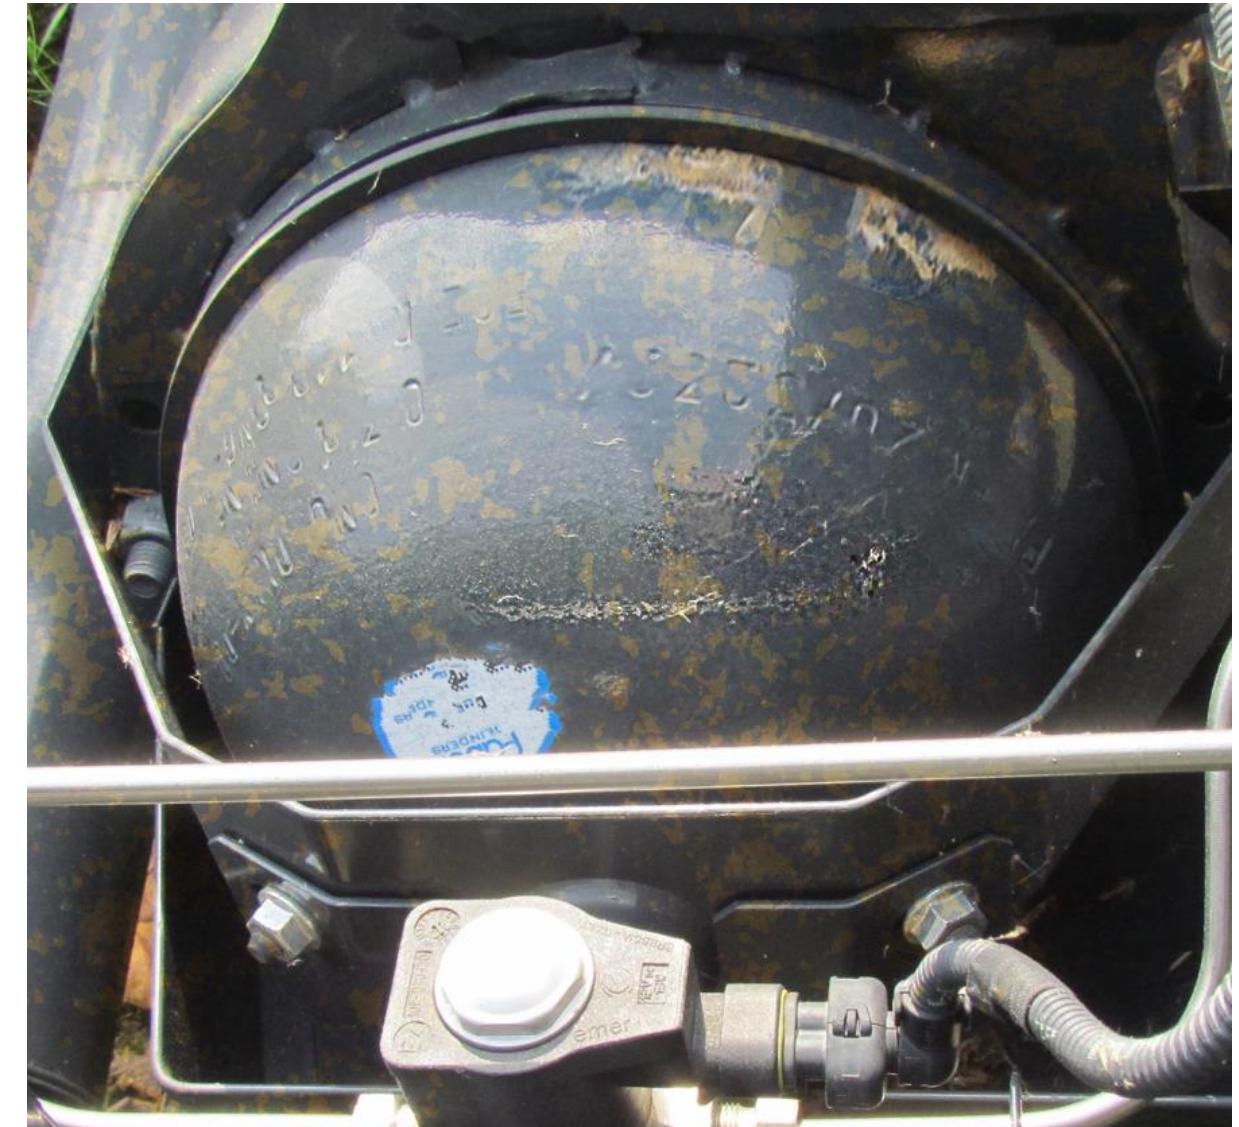
PROPSI I OZNAKE

Prisustvo važećih sertifikata čitljivih na CNG bocama.

Napomene: Prema propisu **UN/ECE-R110**, svaka boca će biti pregledana najmanje jednom na svakih 48 meseci od početka upotrebe na vozilu (registracija vozila), kao i prilikom svake nove instalacije usled spoljašnjih oštećenja ili propadanja tokom vremena.

- Originalne oznake na **CNG bocama nisu prisutne ili su nečitke**
- → naplatiti zamenu CNG boca i ugraditi nove.

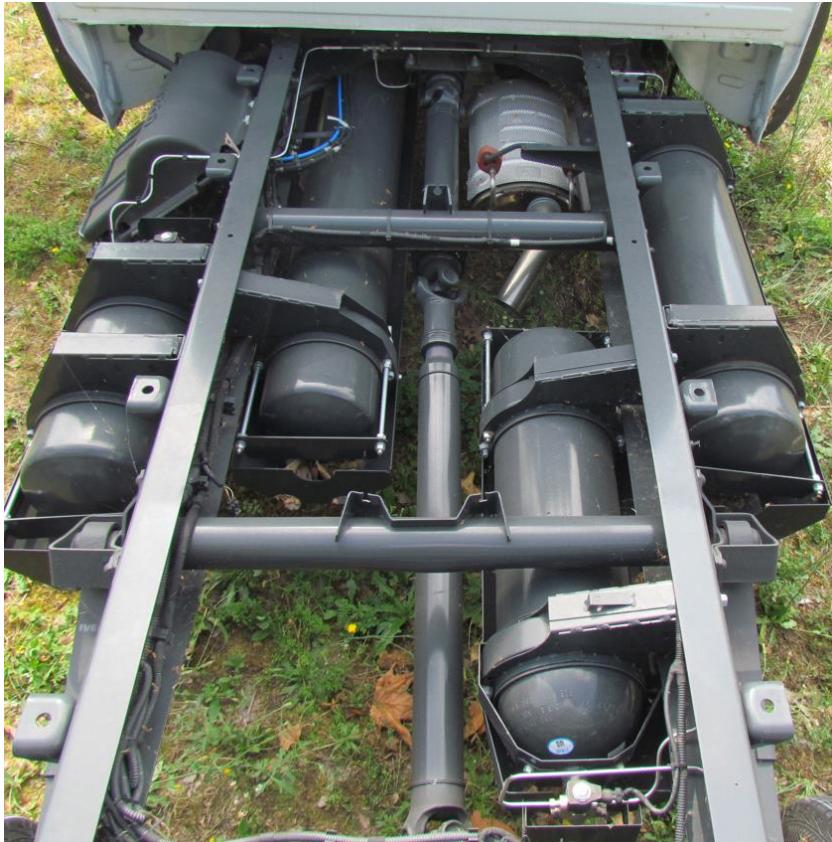
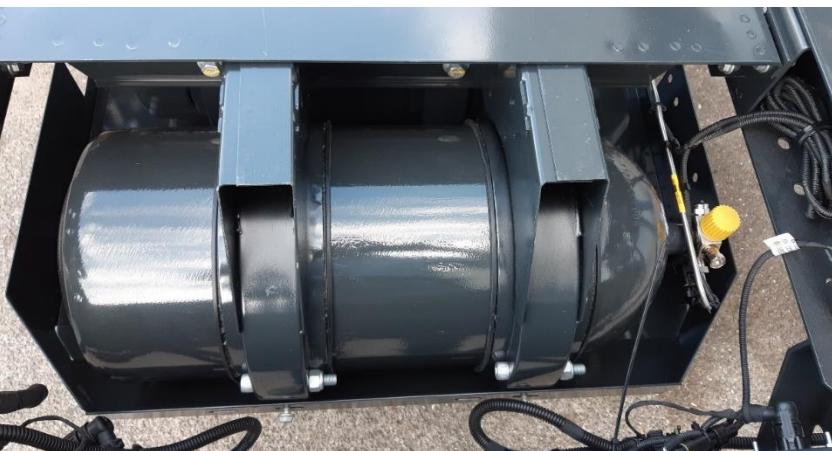
CNG BOCE NA ŠASIJI

CNG boce treba vratiti u ispravnom stanju kao što je prikazano na slikama.

Napomene: Prema propisu **UN/ECE-R110**, svaka boca će biti pregledana najmanje jednom na svakih 48 meseci od početka upotrebe na vozilu (registracija vozila), kao i prilikom svake nove instalacije usled spoljašnjih oštećenja ili propadanja tokom vremena.

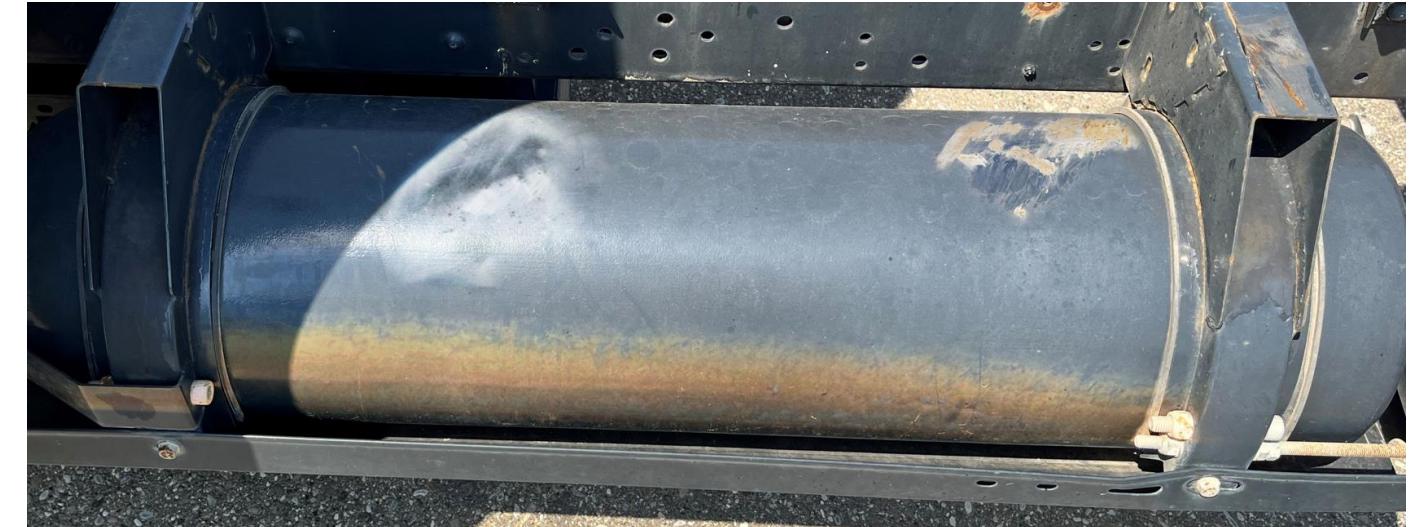
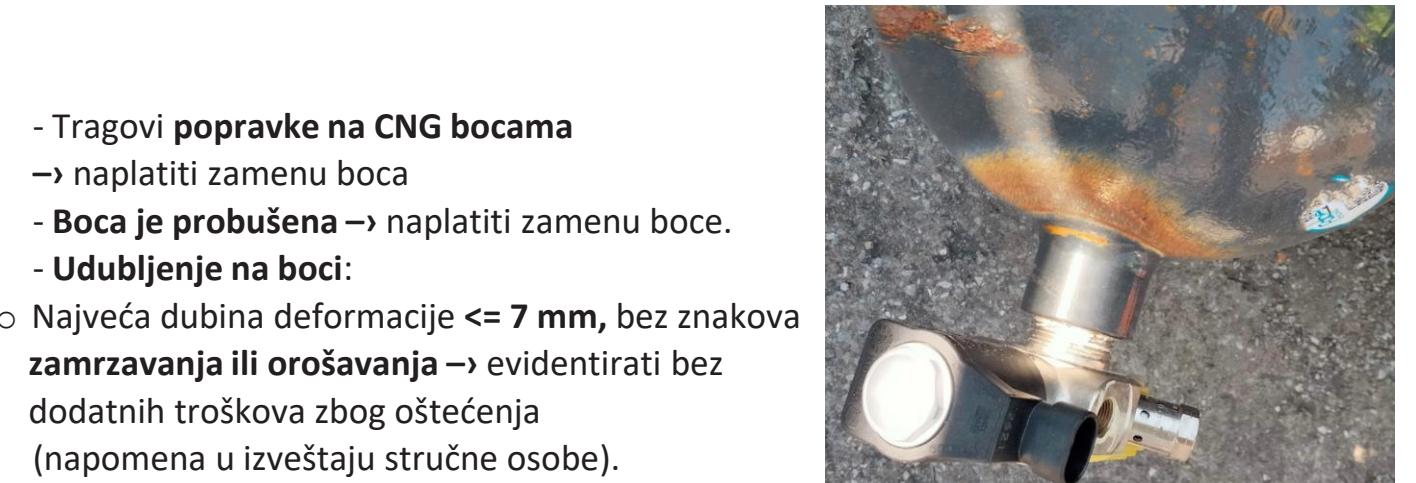
- **Tragovi popravke na CNG bocama**
→ naplatiti zamenu boca
- **Boca je probušena** → naplatiti zamenu boce.
- **Udubljenje na boci:**
 - Najveća dubina deformacije $\leq 7 \text{ mm}$, bez znakova **zamrzavanja ili orošavanja** → evidentirati bez dodatnih troškova zbog oštećenja (napomena u izveštaju stručne osobe).

- **Dubina** deformacije $> 7 \text{ mm}$ → naplatiti zamenu boce.
 - **Udubljenja** na zadnjem delu **zaštitne obloge** → naplatiti zamenu boce.
 - **Površinske ogrebotine** na spoljašnosti boce → evidentirati bez dodatnih troškova.

- Bilo kakav trag **zamrzavanja ili orošavanja** na spoljašnosti boce ili glavama (bez zglobnih vodova i cevi) → naplatiti zamenu boce.
 - Udubljenja, pukotine, razdvajanja ili vidljiva **curenja na zavarenim spojevima ili na zavarenim delovima** → naplatiti zamenu boce.

- Bilo kakve pukotine, razdvajanje ili vidljiva **curenja na spoljašnjem delu, zadnjoj glavi ili na zaštitnom omotaču** → naplatiti zamenu boce.
 - **Oštećenja na priključku za punjenje ili ventilu za odzračivanje** → naplatiti zamenu oštećenih delova.

- Proveriti **priključak za ispumpavanje ili poklopac** u smislu oštećenja ili nekih radova.
- Polukružna kapa** treba da bude netaknuta i pričvršćena za bocu. Ako nedostaje → naplatiti zamenu boce.

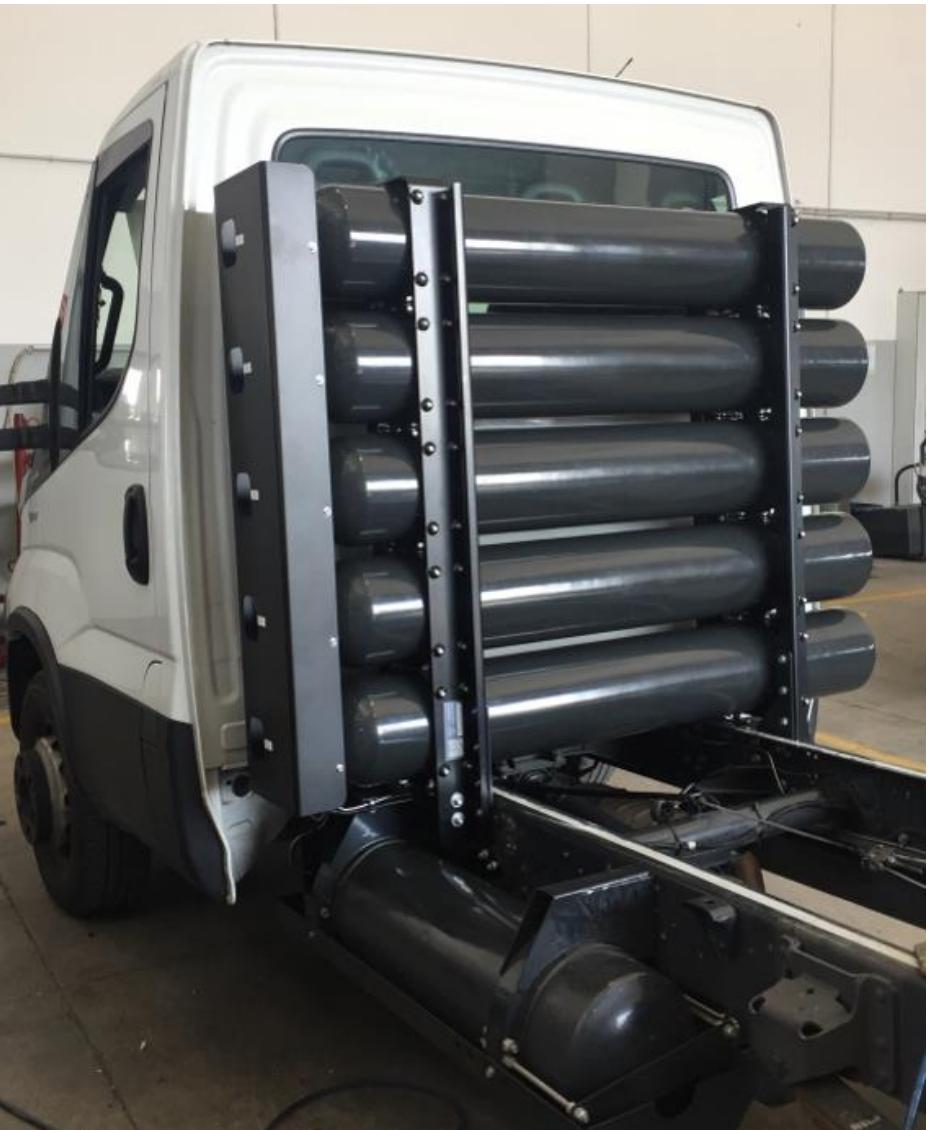
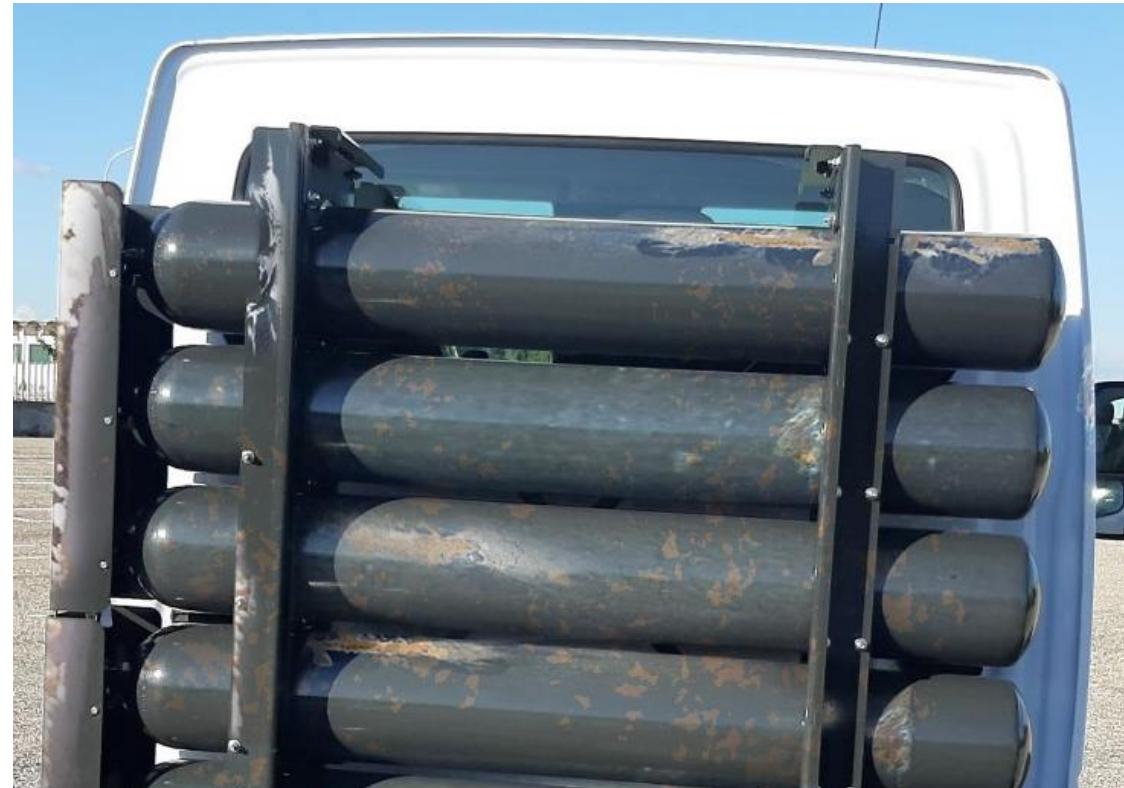
CNG BOCE IZA KABINE

CNG boce moraju biti u dobrom stanju, kao što je prikazano na slikama.

- **Vidljive popravke na CNG bocama** → naplatiti zamenu boca.
- **Rupe na CNG bocama** → naplatiti zamenu CNG boce.
- **Udubljenja na CNG bocama:**
 - Ako metal nije odvojen i **najveće udubljenje** je $\leq 1.6 \text{ mm}$ i $\leq 50 \text{ mm}$ u prečniku/dužini → evidentirati bez dodatnih troškova zbog oštećenja.

- **Dubina oštećenja** $\leq 0.25 \text{ mm}$ → evidentirati bez dodatnih troškova zbog oštećenja.
 - **Dubina oštećenja** $> 0.25 \text{ mm}$ → naplatiti zamenu CNG boce.

- **Korozija, kanali**, korozivne linije uzrokovane hemijskim sredstvom, **oksidacijom ili rđanjem** materijala:
 - **Dubina oštećenja** $\leq 0.25 \text{ mm}$ → evidentirati bez dodatnih troškova zbog oštećenja.

- **Dubina oštećenja** $> 0.25 \text{ mm}$ → naplatiti zamenu CNG boce.
- **Curenje gasa** iz bilo koje boce ili komponente, **uzrokovano defektom** → naplatiti zamenu CNG boce ili komponente

- **Trajni tragovi ugljenisanja/čadi/zacrnjenja/promena boje**, tragovi **požara** ili izloženosti jakom **plamenu** na delu CNG boce → zamena CNG boce.

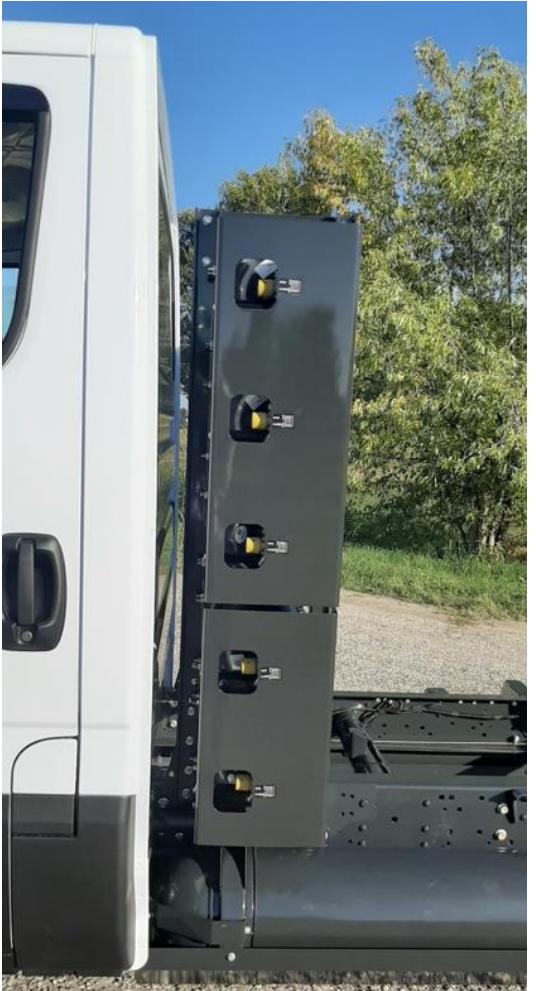
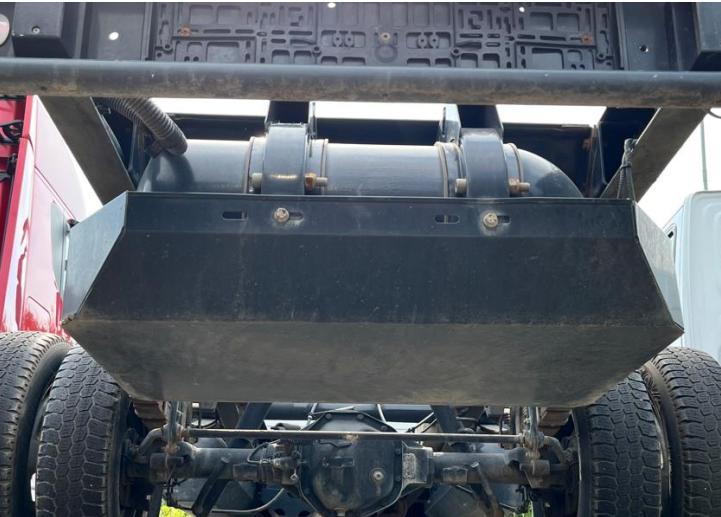
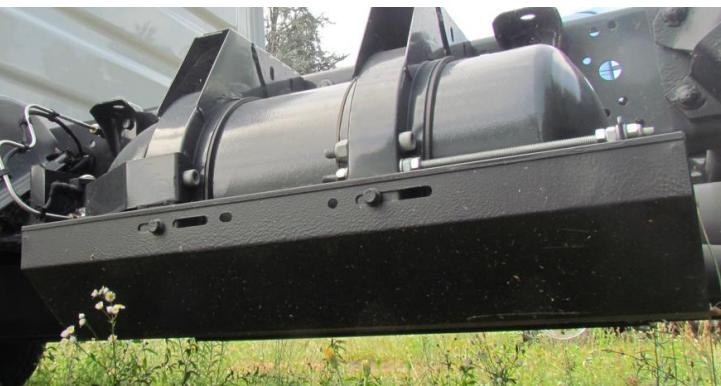
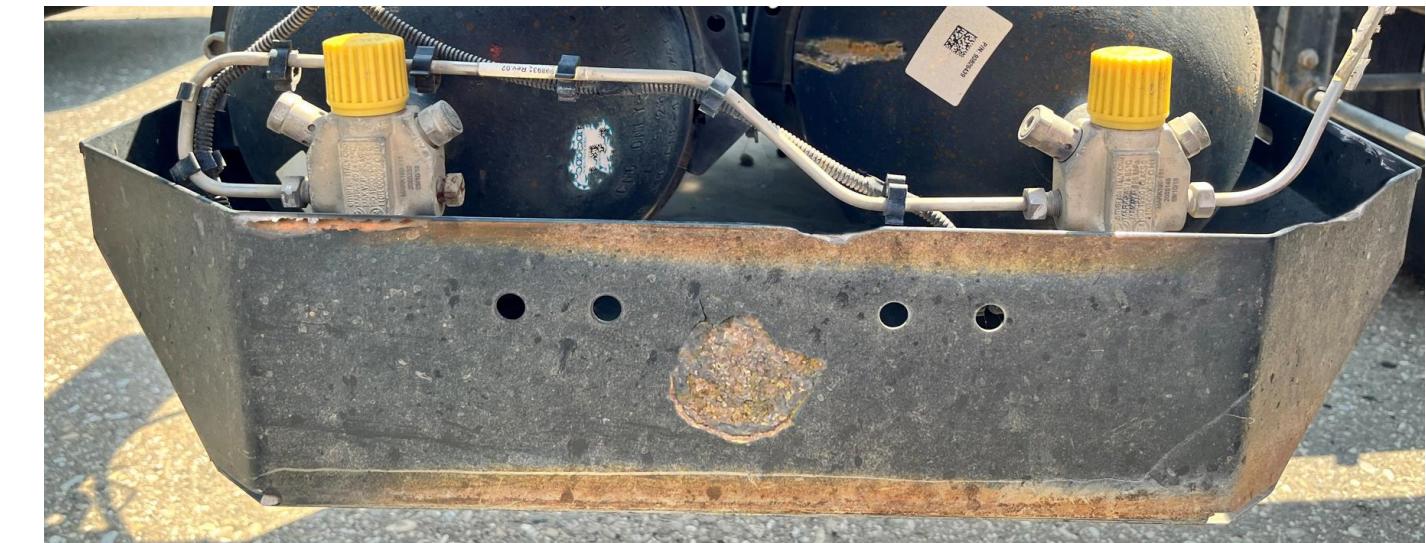
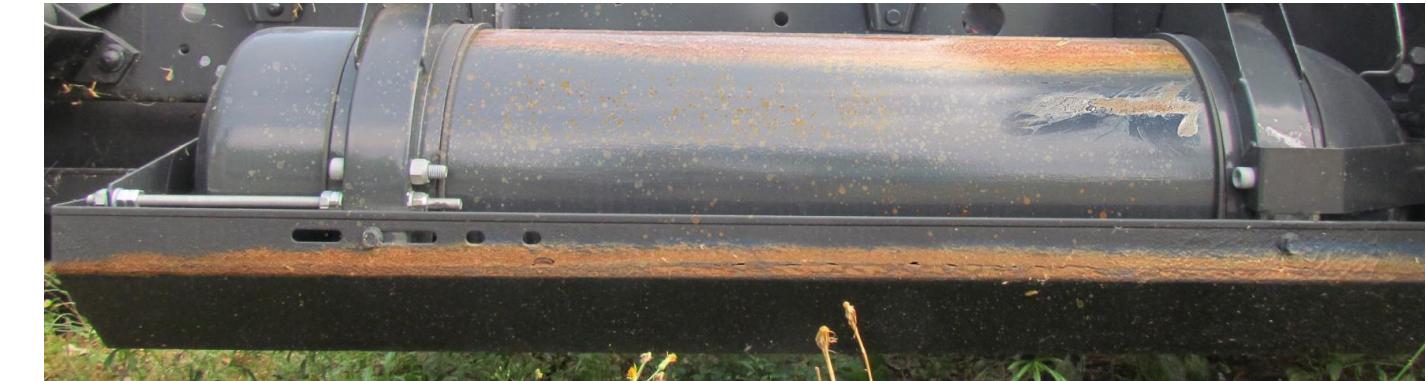
ZAŠTITNE OBLOGE ZA CNG BOCE

Zaštitne obloge za CNG boce moraju biti u ispravnom stanju kao što je prikazano na slikama.

Udubljenja, deformacije, rđa i/ili udubljenja koja ne utiču na funkciju i bezbednost smatraju se prihvatljivim.

- **Rđa, oštećenje i/ili udubljenja** koja utiču na funkciju i/ili bezbednost
→ naplatiti zamenu zaštitnih obloga.

- Ako **nedostaju zaštitne obloge**
→ naplatiti za nedostajuće oblove.

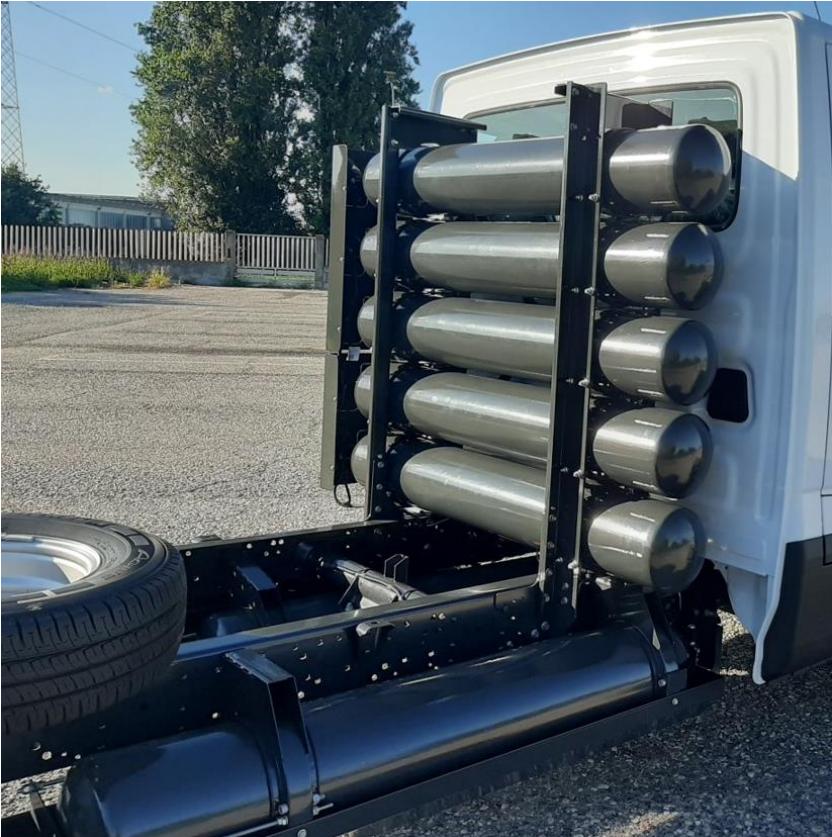
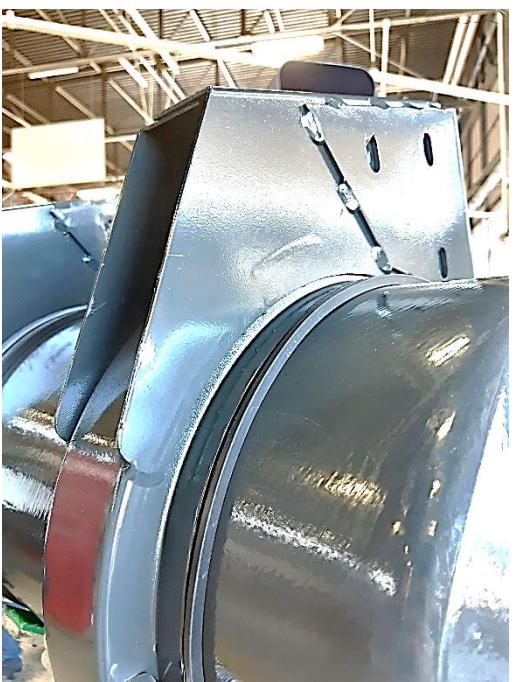
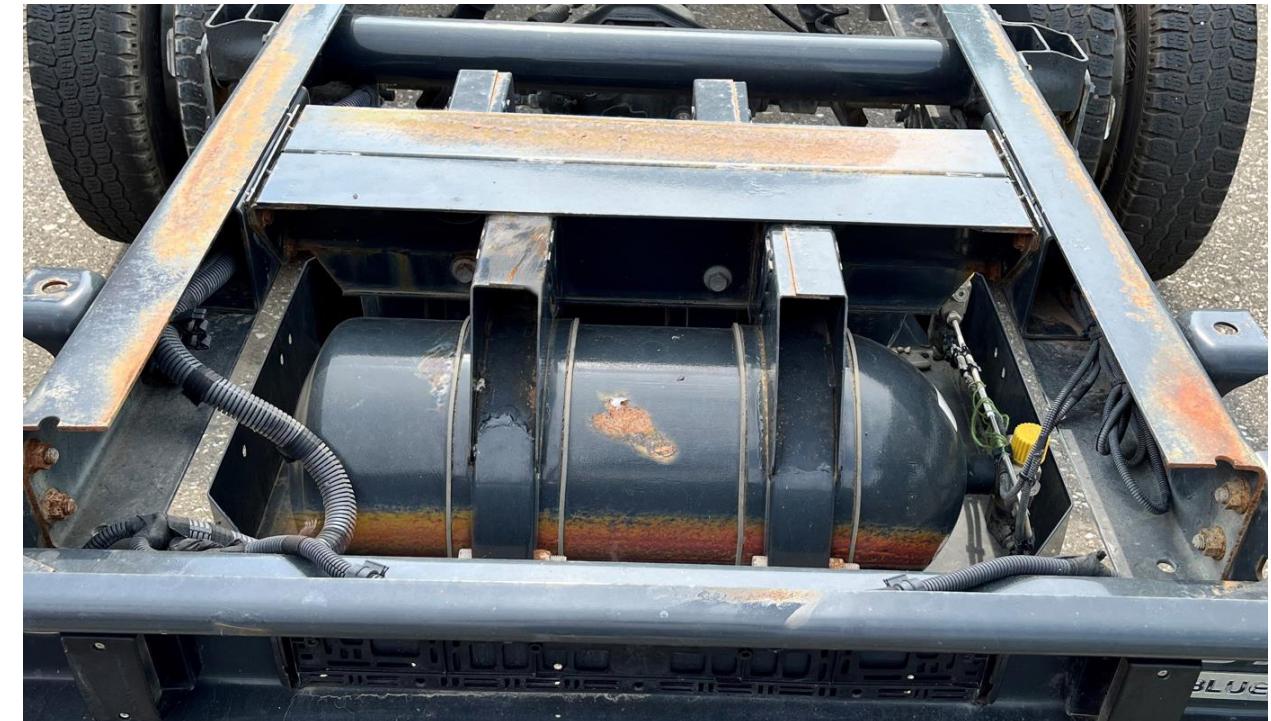
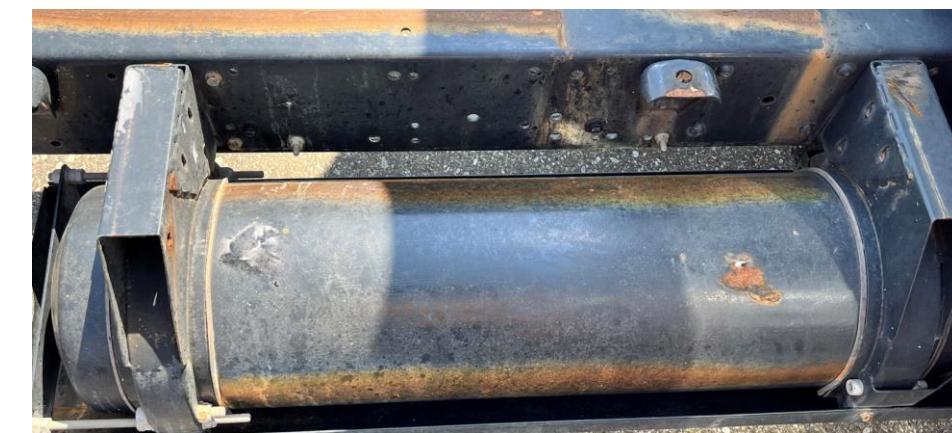
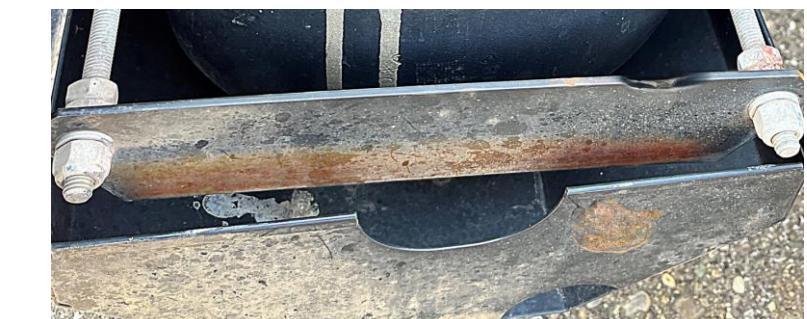
NOSAČI I ZATEZAČI ZA CNG BOCE

CNG boce moraju biti vraćene u dobrom stanju kao što je prikazano na slikama.

Gumene trake moraju pratiti nosače boca.

- Rđa, deformacije, oštećenja i/ili udubljenja
→ naplatiti zamenu nosača ili zatezača.

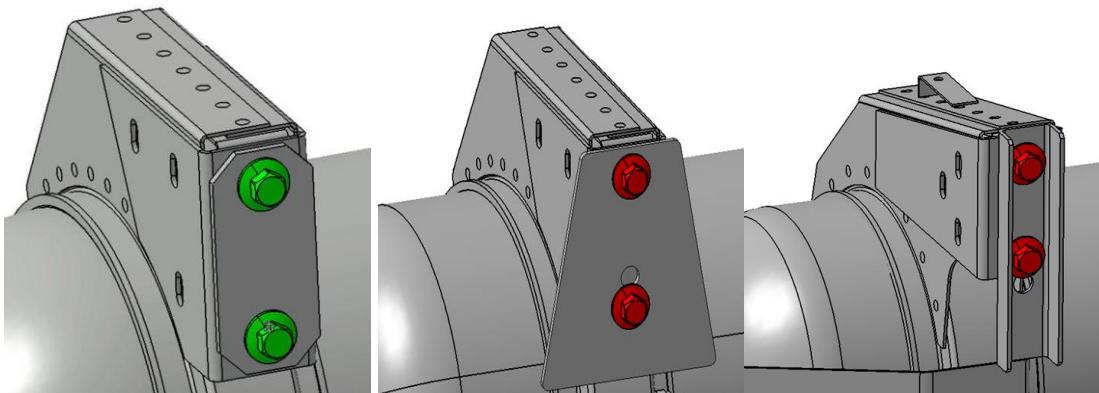
PROVERA SPOJEVA NOSAČA

Nosači koji drže CNG boce na šasiji i zadnji poprečni nosači poseduju dodatne ploče za ukrućenje konstrukcije.

Proveriti da li su svi gore opisani elementi prisutni i pravilno pritegnuti.

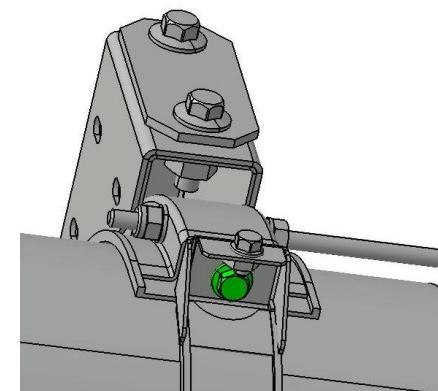
Pričvršćivanje trake za držanje CNG boce. Tovaj nosač je takođe predmet provere na tehničkom pregledu (Italija: na svake 4 godine)

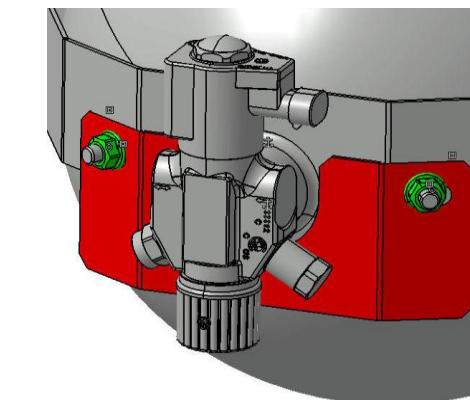
Pričvršćivanje protivpožarne zaštite. Nosač je takođe proveren prilikom tehničkog pregleda vozila (Italija: na svake 4 godine).

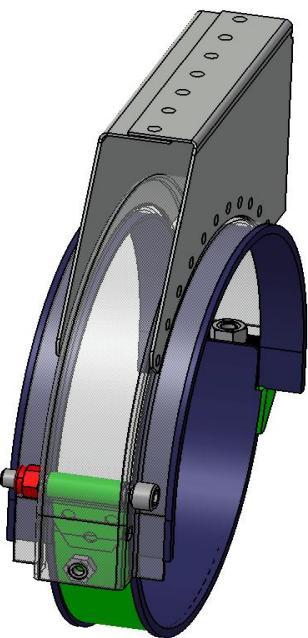
Pričvršćivanje noseće trake za CNG bocu: proveriti stanje komponenti (zamor zbog oksidacije, zamor, itd.)

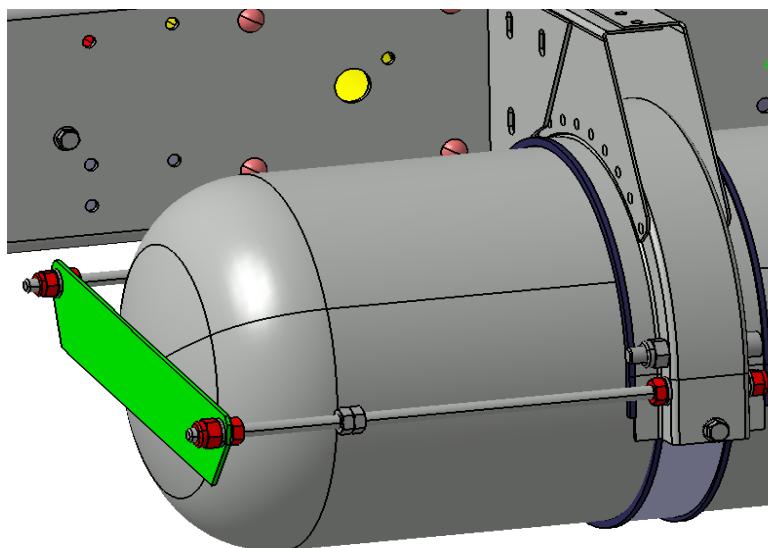
Pričvršćivanje ankera: on zadržava CNG bocu u slučaju sudara. Proverite status komponenti.
