VODIČ ZA POVRAĆAJ

OK TRUCKS
PRE-OWNED VEHICLES CERTIFIED BY **IVECO**

IVECO
Vaš partner za održivi transport

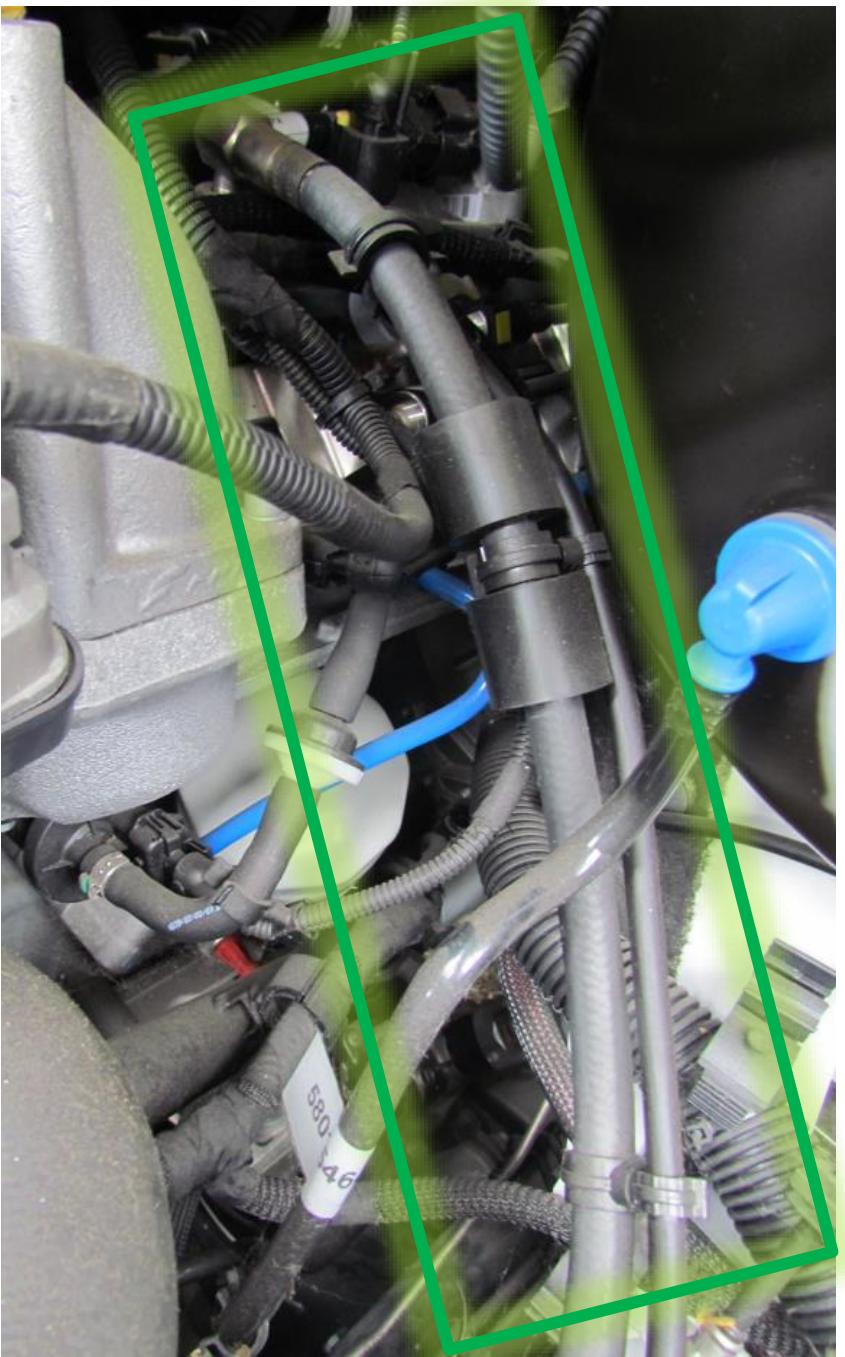
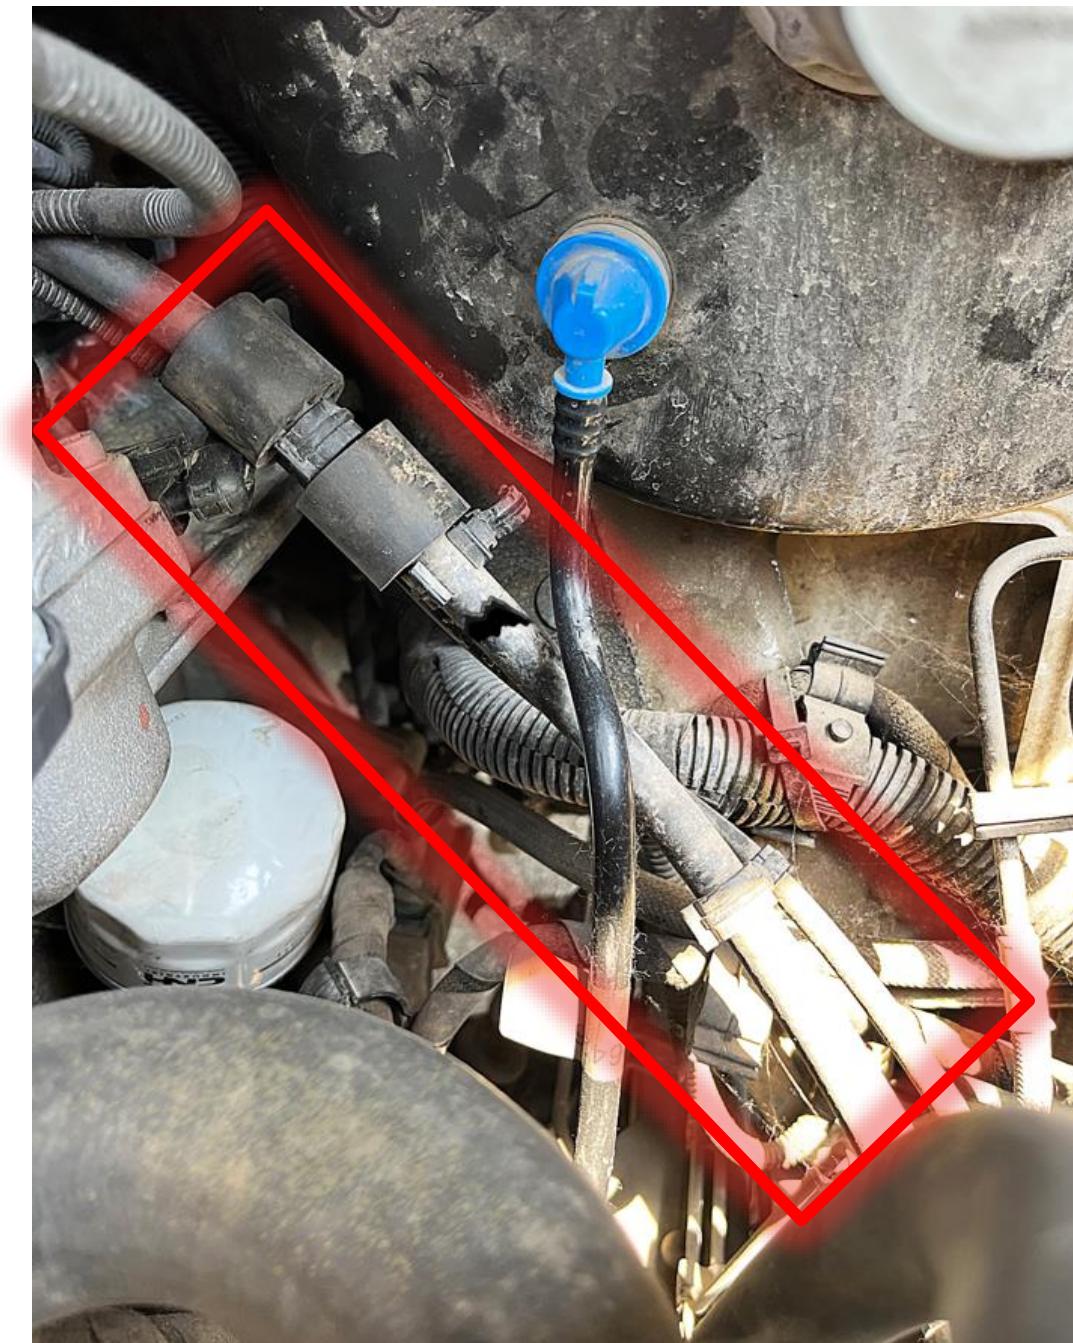
CEVI SREDNJEG PRITiska

Cevi srednjeg pritiska treba da budu u dobrom stanju kao što je prikazano na slikama.

- Rezovi/ogrebotine/udubljenja/istrošenost
→ naplatiti zamenu cevi srednjeg pritiska.

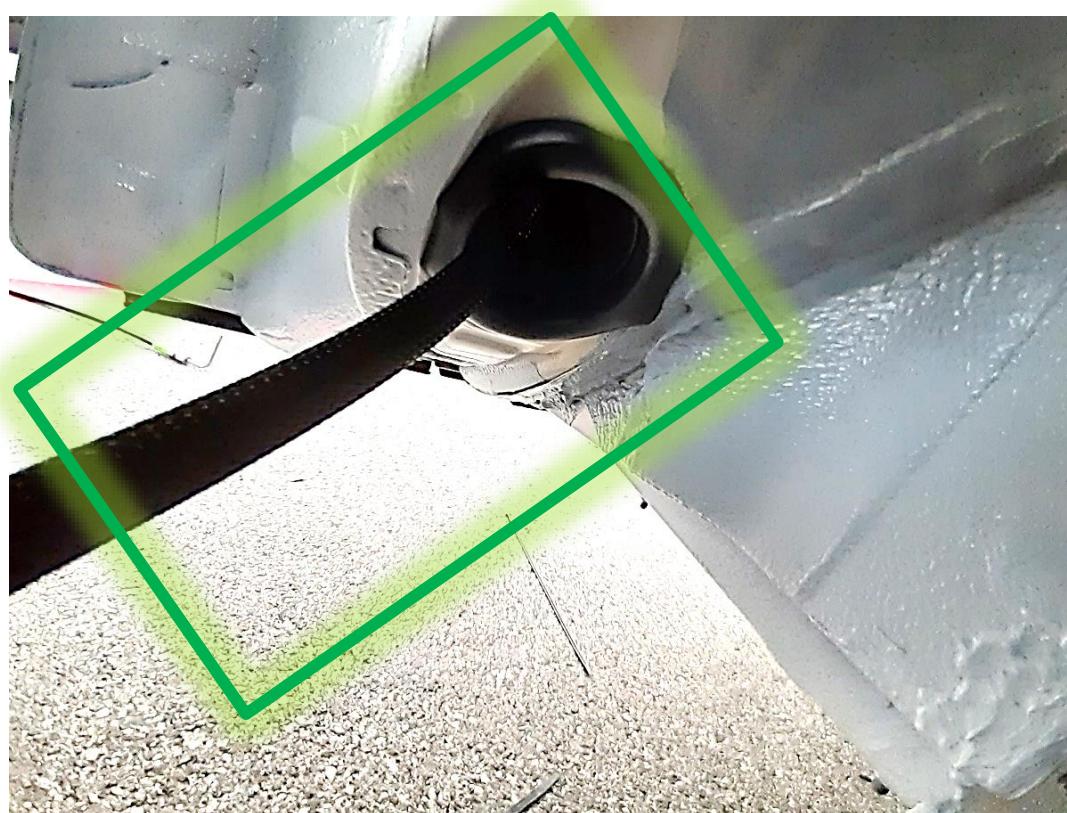
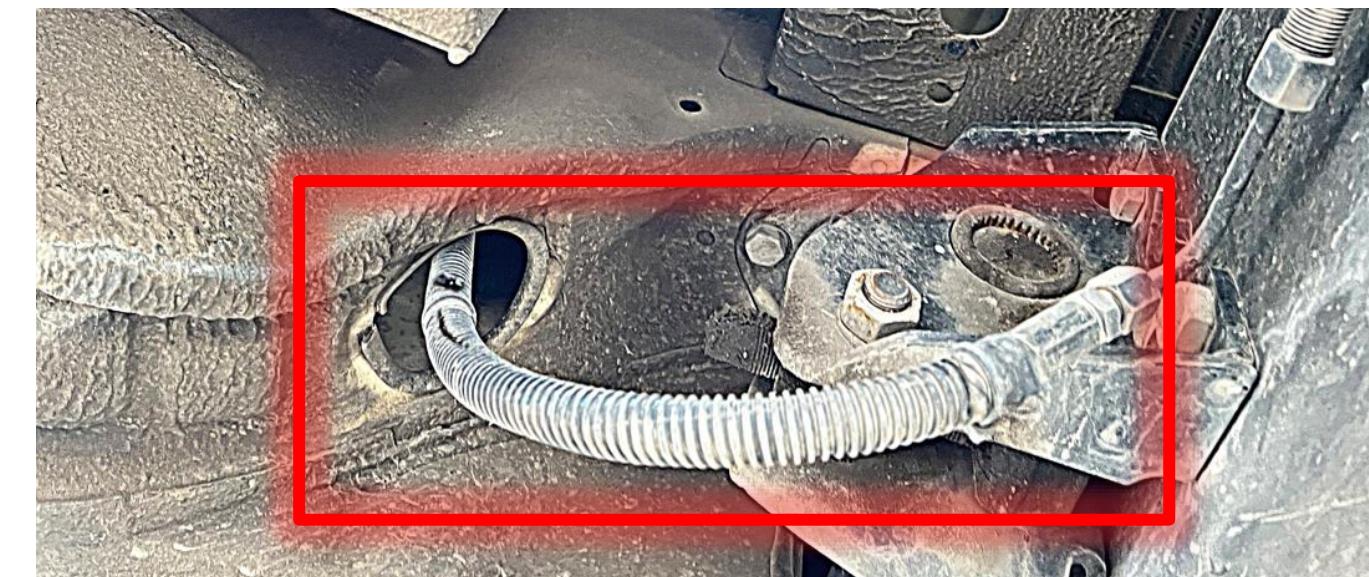
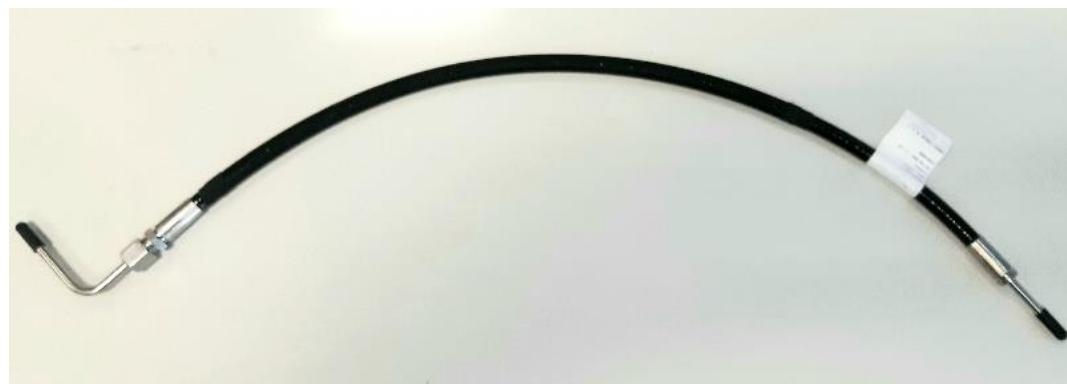
CEVI VISOKOG PRITiska

- Rezovi/ogrebotine/udubljenja/istrošenost
- naplatiti zamenu cevi visokog pritiska.

Cevi visokog pritiska: moraju da budu vraćene u dobrom stanju kao što je prikazano na slikama.

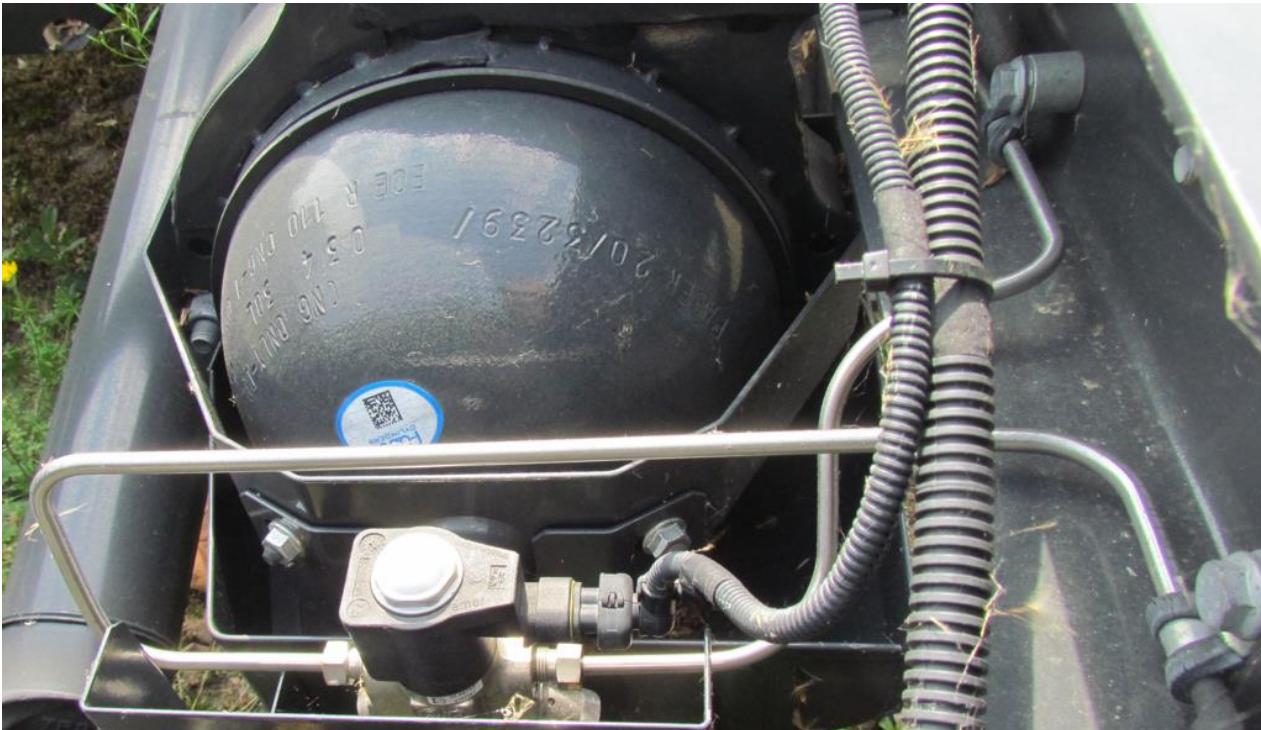
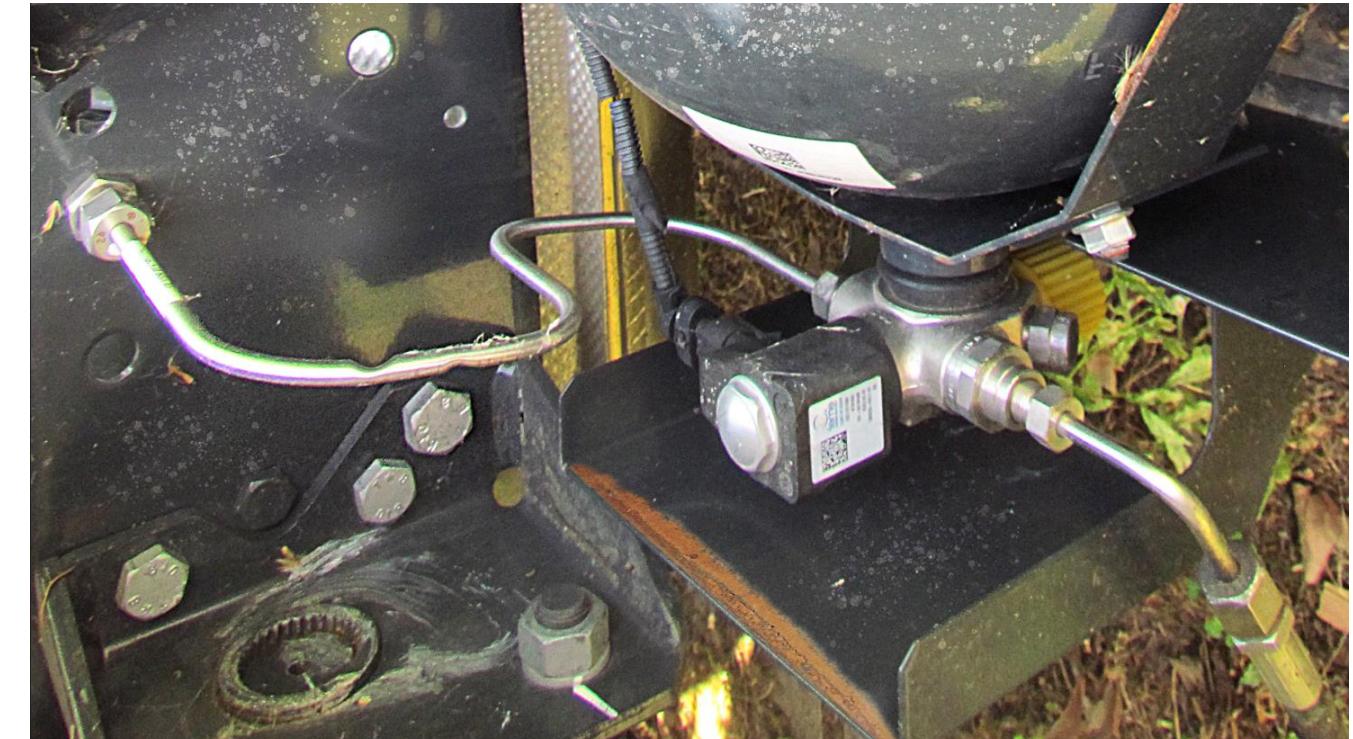
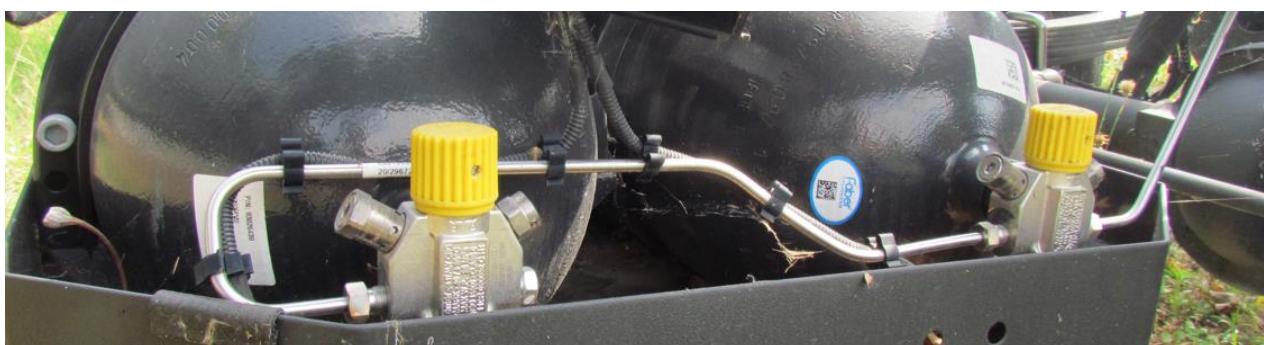
CEVI IZMEĐU CNG BOCA

- **Rđa, deformacije, oštećenja i/ili udubljenja**
→ naplatiti zamenu cevi.

Krute cevi između CNG boca moraju biti u dobrom stanju kao što je prikazano na slikama.

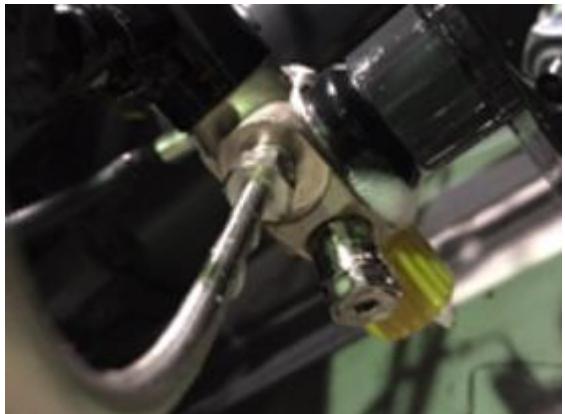
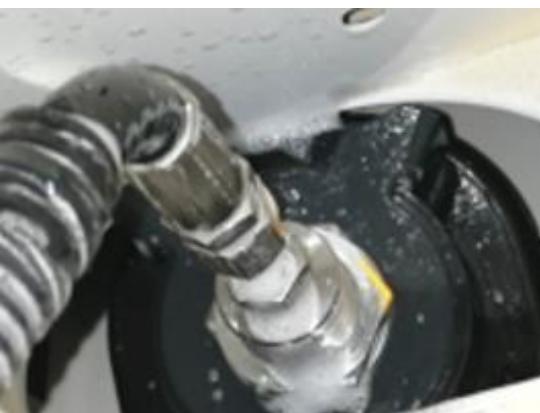
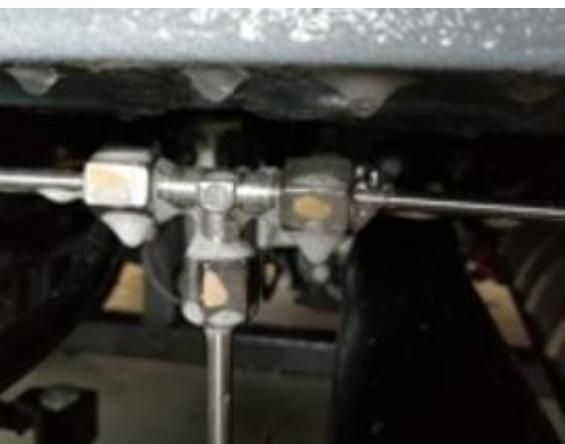
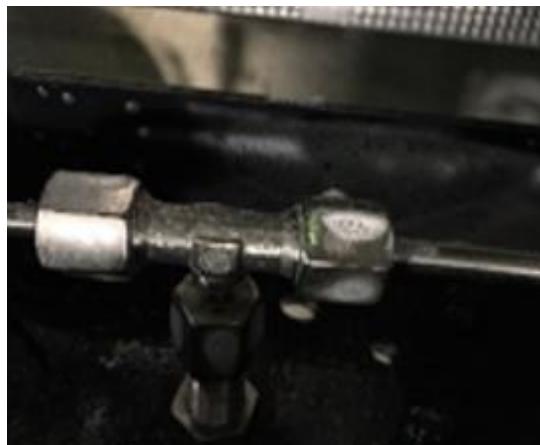
NEMA CURENJA

OTKRIVANJE CURENJA GASA

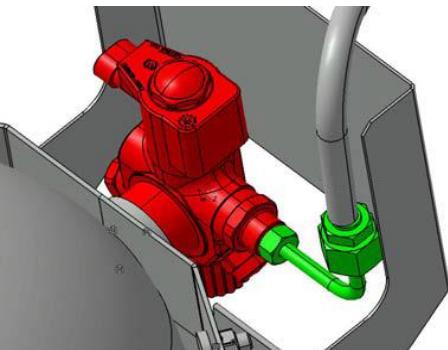
Spojnica na cev visokog pritiska sa sigurnosnog ventila na solenoid ventil

Proverite da li su svi gore nabrojani elementi prisutni i propisno pritegnuti.

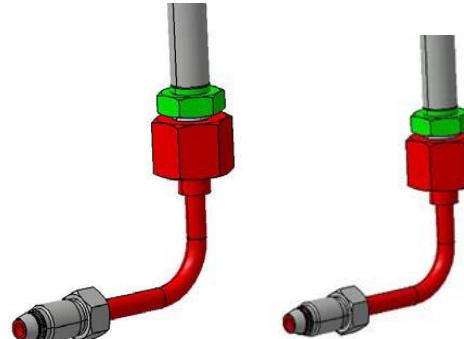
Spojnice za cevi visokog pritiska

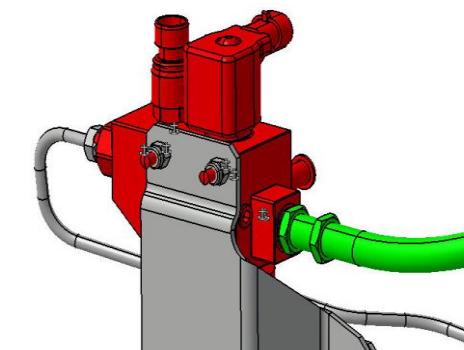
Spojnica na crevo srednjeg pritiska sa reduktora pritiska

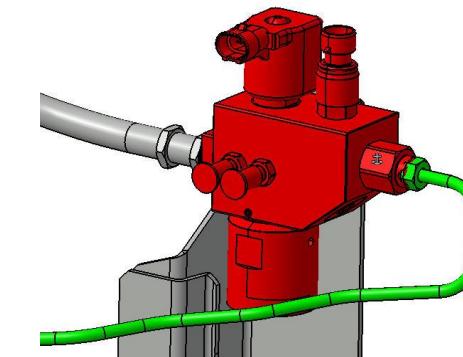
Kruta cev od nerđajućeg čelika za povezivanje reduktora pritiska (rusko tržište)

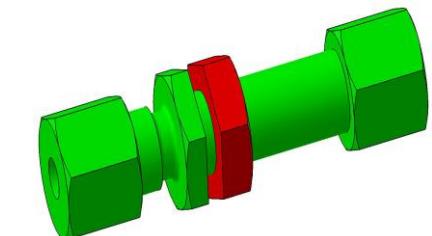
Pričvršćivanje preko spojnice na šasiju

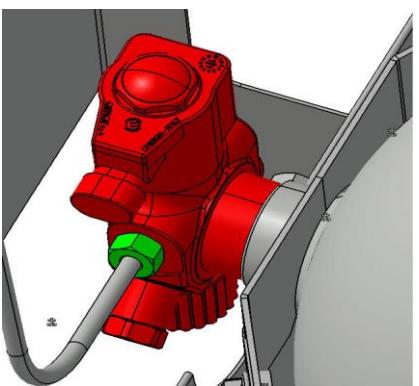
Kruta cev od nerđajućeg čelika za povezivanje solenoid ventila

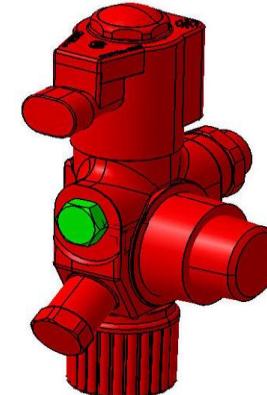
Zatvoren priključak na solenoid ventilu

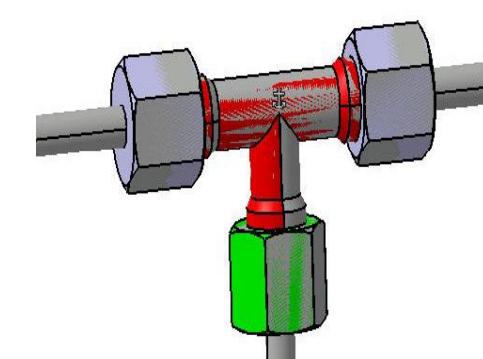
Kruta veza pomoću cevi od nerđajućeg čelika na "T" spojnicu

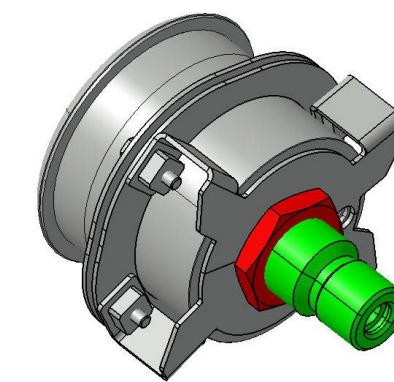
Poklopac na priključku za punjenje kao oslonac za pričvršćivanje

Napomena: proverite da li je prisutan poklopac na priključku za punjenje i da li je propisno pritegnut.

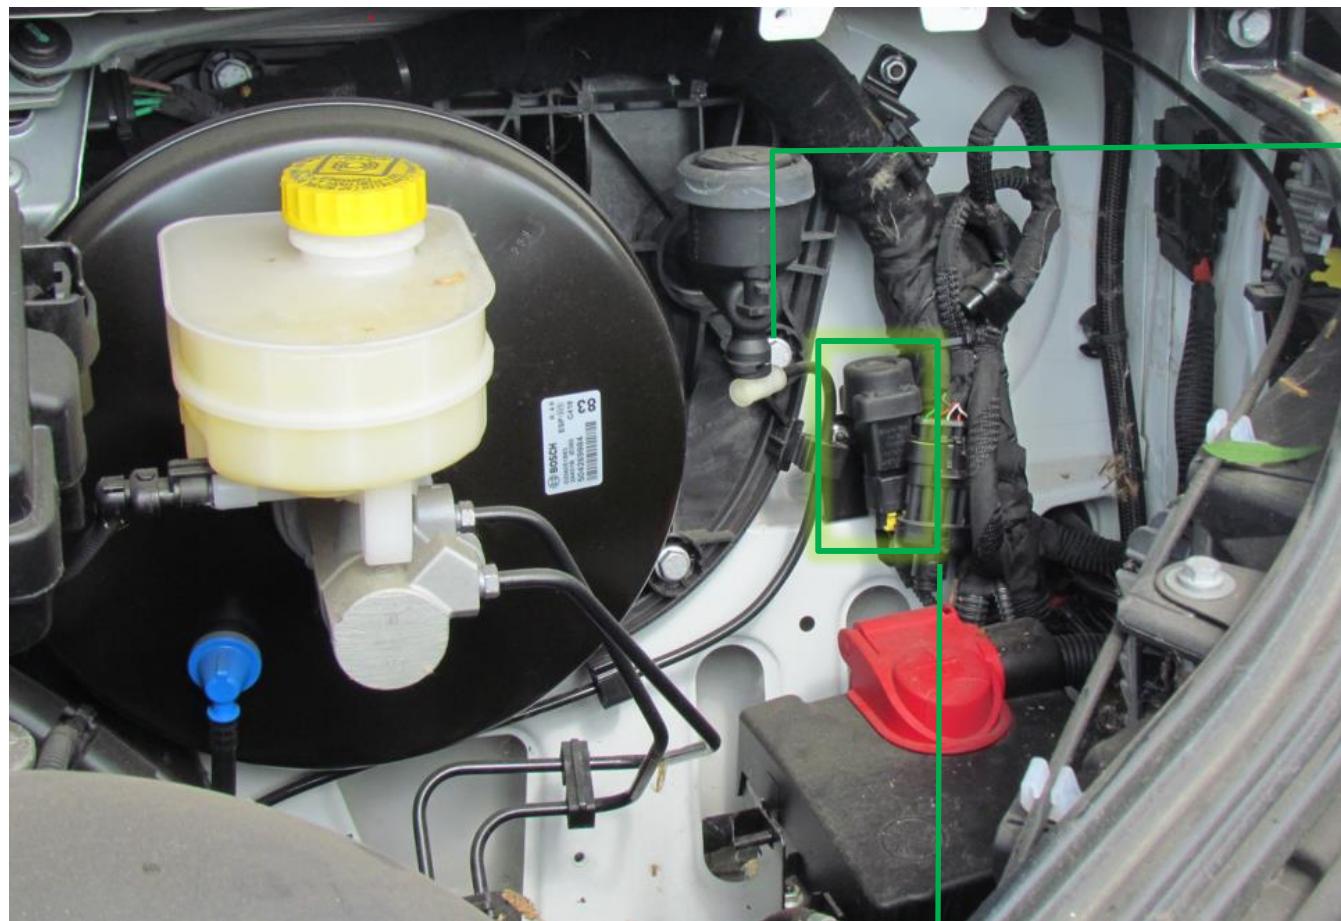
FIS: Inercioni sigurnosni prekidač

FIS (Inercioni sigurnosni prekidač) Proveriti

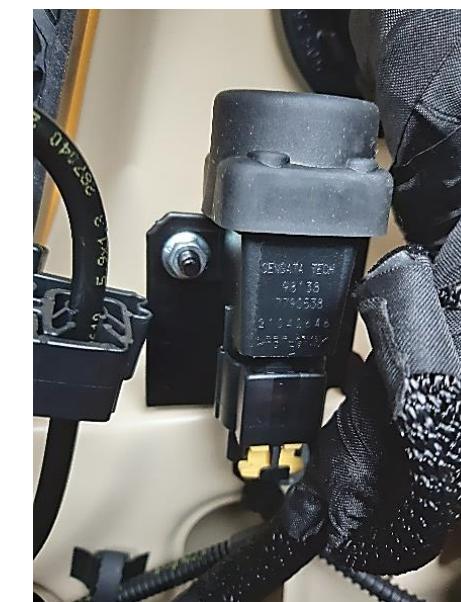
- a) Ukloniti električni konektor
- b) Dok je ključ u poziciji za vožnju, elektroventil (**EV**) treba da ostane isključen

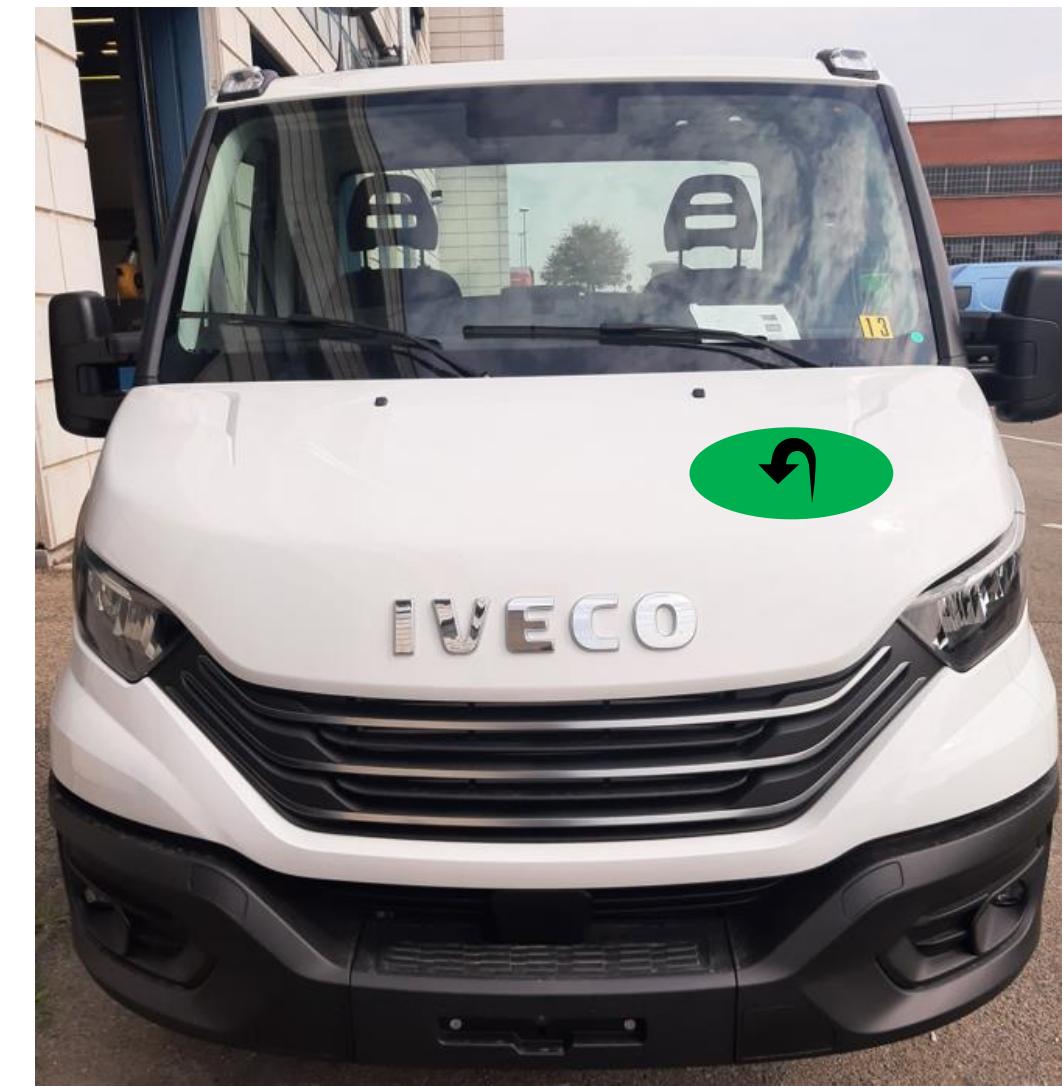
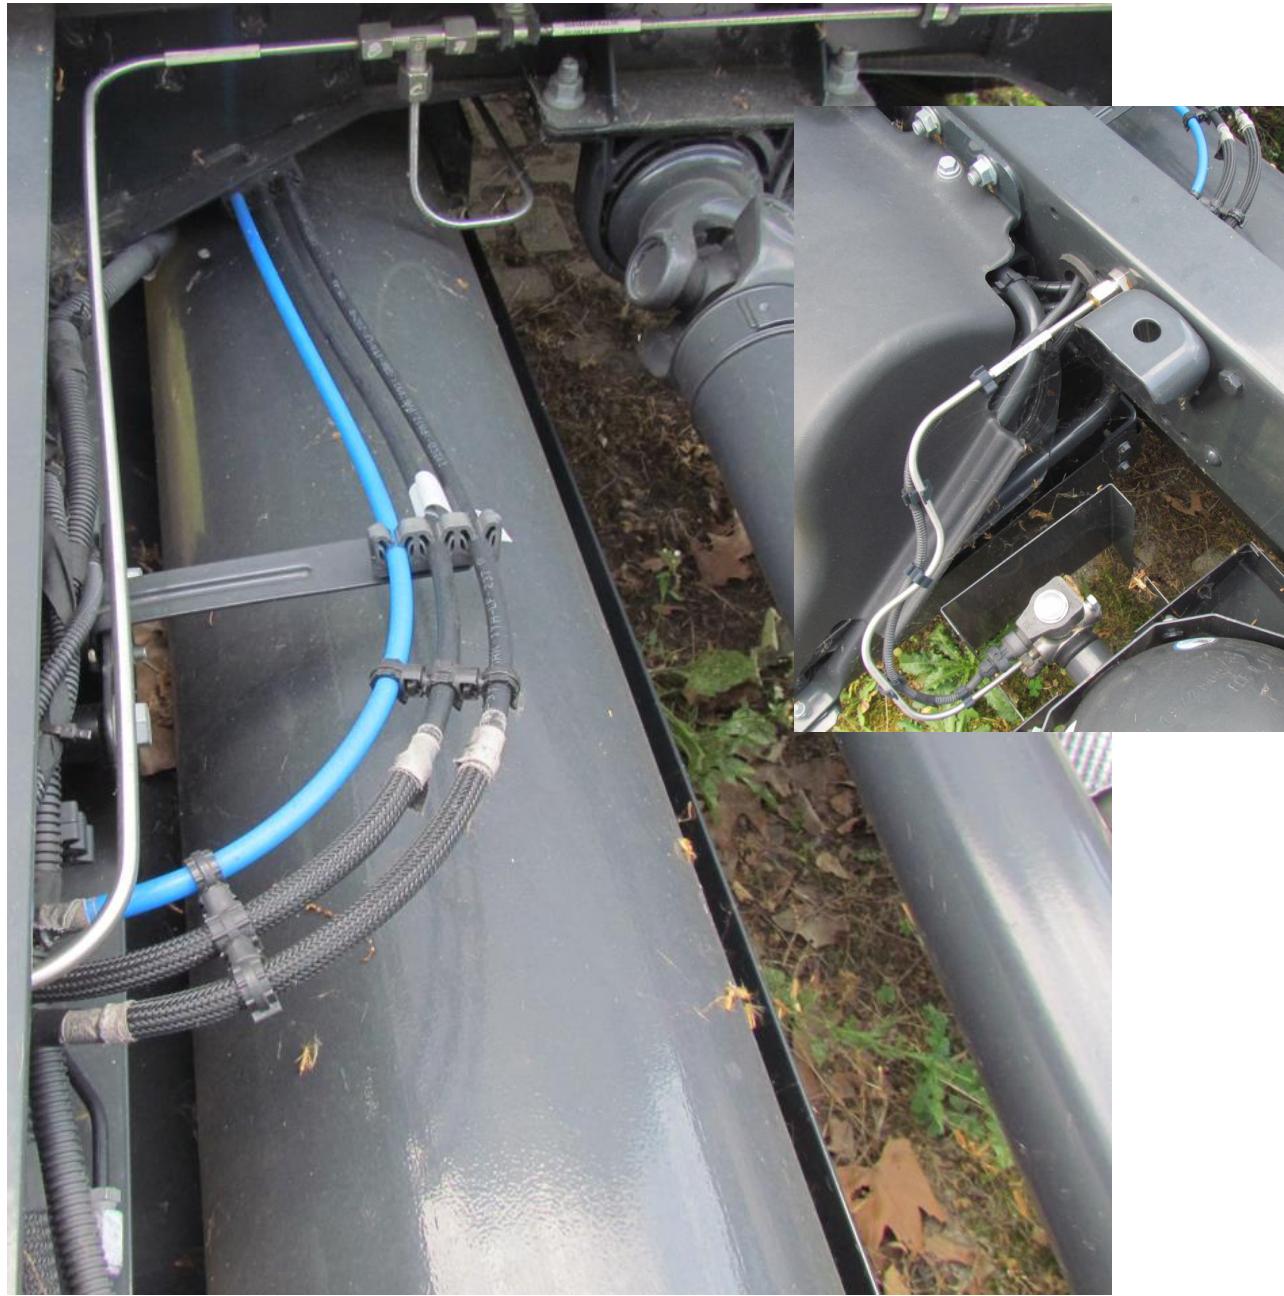
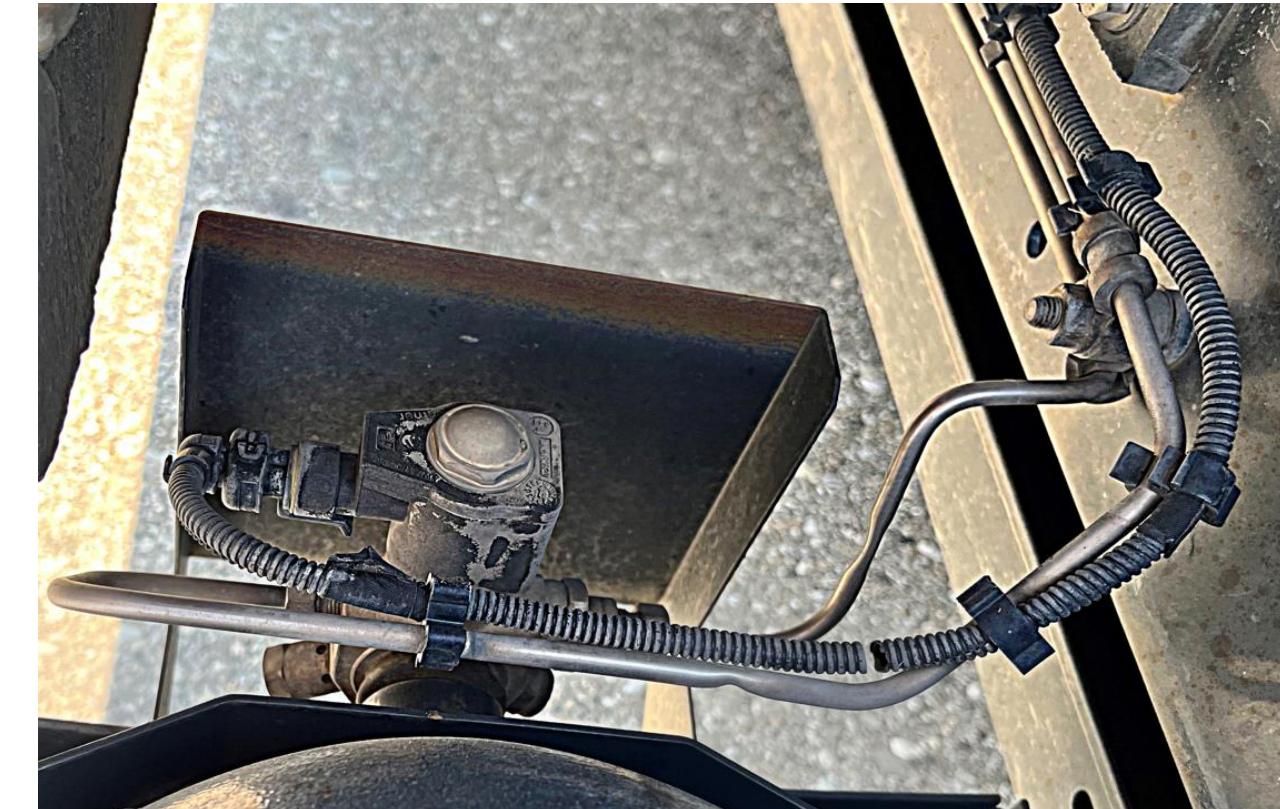
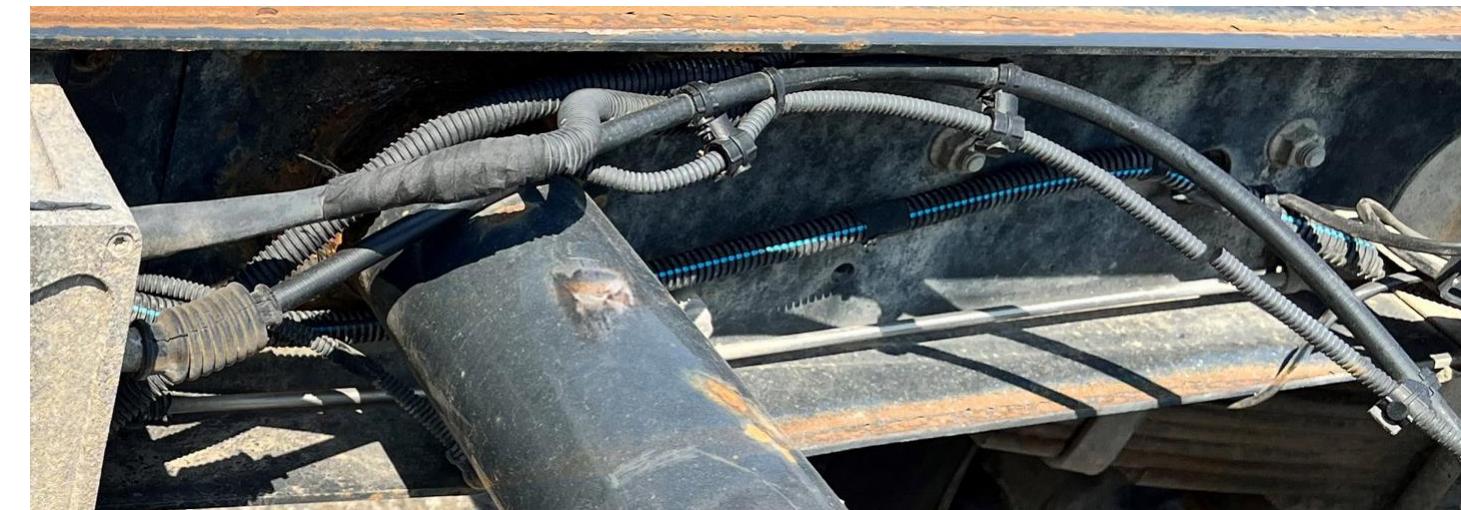
PROVERA CREVA ZA NAPAJANJE BENZINOM

Proverite ispravnost creva za napajanje benzinom (bez nedostataka, bez dubokih ogrebotina ili oštećenja). Creva za napajanje treba da budu u dobrom stanju kao što je prikazano na slici.

- Nedostaci ili jasno vidljiva veća oštećenja
→ **naplatiti zamenu creva za gorivo.**
